外観診断カルテ

No. 83

事務所名 中野区

路線名	江古田公園 (樹林)	樹木医		診断日	令和3年6月11日
樹木番号	K3.2-75	樹高(H)=	9.0 m	幹周(C)=	206 cm
樹種名	ミズキ	植栽形態	<input type="checkbox"/> 単独樹 <input type="checkbox"/> 植栽帯 <input type="checkbox"/> 緑地内 <input checked="" type="checkbox"/> その他		
		支柱	<input type="checkbox"/> 良好 <input checked="" type="checkbox"/> なし <input type="checkbox"/> 破損

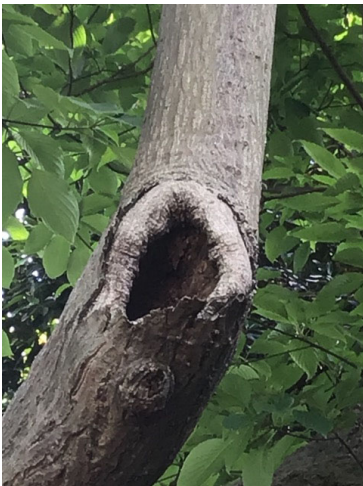
① 大枝・空洞 (芯達) 15×10×12

①大枝の開口空洞

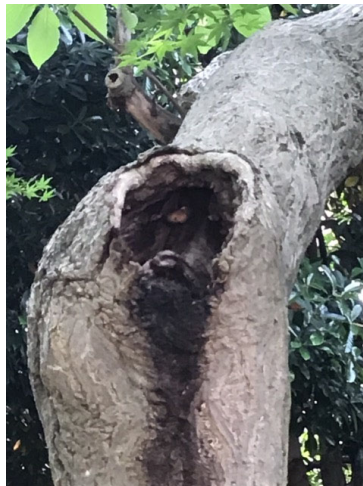
② 幹・空洞 (芯達) 30×20×25

②幹の開口空洞

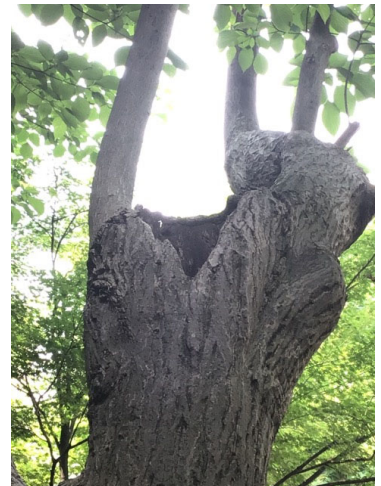
③ 幹・空洞 (剪定痕)(芯達) 40×40(130) ×40/50

③幹の開口空洞
