外観診断カルテ

No. 114

事務所名 中野区

路線名	沼袋西公園	樹木医		診断日	令和3年7月12日
樹木番号	K20-22	樹高(H)=	9.8 m	幹周(C)=	188 cm
樹種名	ハルニレ	植栽形態	<input type="checkbox"/> 単独樹 <input type="checkbox"/> 植栽帯 <input type="checkbox"/> 緑地内 <input checked="" type="checkbox"/> その他		
		支柱	<input type="checkbox"/> 良好 <input checked="" type="checkbox"/> なし <input type="checkbox"/> 破損

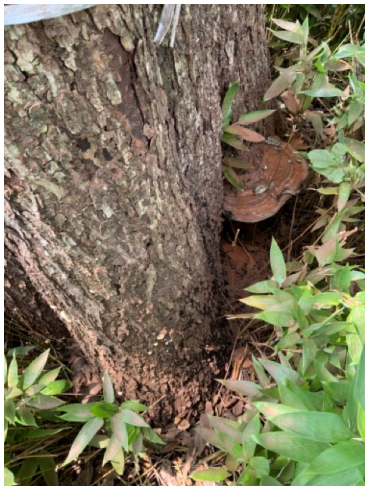
根元の揺らぎ		<input checked="" type="checkbox"/> なし <input type="checkbox"/> あり()	建築限界超え 車道側	建築限界超え 歩道側							
鋼棒貫入異常		<input checked="" type="checkbox"/> なし <input type="checkbox"/> あり()	<input checked="" type="checkbox"/> なし <input type="checkbox"/> あり	<input checked="" type="checkbox"/> なし <input type="checkbox"/> あり							
巻き根		<input checked="" type="checkbox"/> なし <input type="checkbox"/> あり()	幹 ()	幹 ()							
ルートカラー		<input checked="" type="checkbox"/> 見える <input type="checkbox"/> 見えない()									
露出根被害		<input checked="" type="checkbox"/> なし <input type="checkbox"/> あり()	枝 <input checked="" type="checkbox"/> なし <input type="checkbox"/> あり	枝 <input checked="" type="checkbox"/> なし <input type="checkbox"/> あり							
不自然な傾斜		<input checked="" type="checkbox"/> なし <input type="checkbox"/> あり()	枝 ()	枝 ()							
所見	根元に開口空洞(芯未達)およびキノコ(コキク)あり。 幹に樹皮枯死(周囲長比率1/3以上)および樹皮欠損(周囲長比率1/3以上)あり。被害は大きく、進行している。他、幹に腐朽、開口空洞(芯未達)、キノコ(コキク)あり。 枯枝(φ15cm, 0.3m 他多数)あり。 根元から幹にかけて木槌打診音異常(大 G.L.0-1.2m)あり。

①根元のキノコ

総合判定	<input type="checkbox"/> A:健全か健全に近い <input type="checkbox"/> B1:注意すべき被害が見られる <input type="checkbox"/> B2:著しい被害が見られる <input checked="" type="checkbox"/> C:不健全										
判定理由	根元から幹にかけての被害が非常に大きく、その影響で上部の枝はほとんどが枯死しており回復の見込みが少ない。根株診断の結果、非常に大きな腐朽空洞が確認された。現状で倒木の危険性が高いため、撤去植替えすることが望ましい。

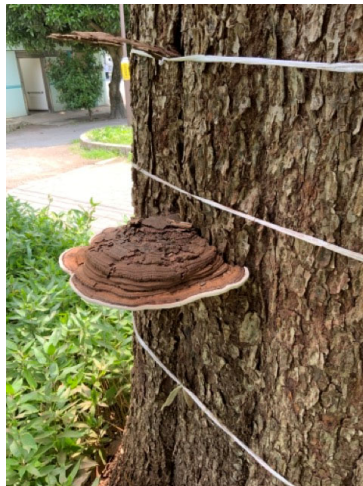
②幹のキノコ

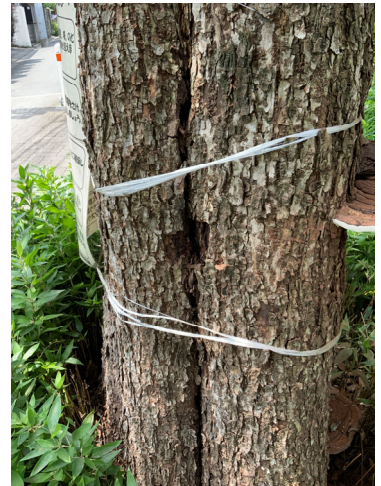
部位判定	判定・処置	部位	根元	幹	骨格となる大枝						
	健全か健全に近い		<input type="checkbox"/>	<input type="checkbox"/>	<input type="checkbox"/>						
	注意すべき被害が見られる		<input type="checkbox"/>	<input type="checkbox"/>	<input checked="" type="checkbox"/>						
	著しい被害が見られる		<input checked="" type="checkbox"/>	<input checked="" type="checkbox"/>	<input type="checkbox"/>						
	不健全		<input type="checkbox"/>	<input type="checkbox"/>	<input type="checkbox"/>						
処置	剪定が必要		<input type="checkbox"/>	<input type="checkbox"/>	<input checked="" type="checkbox"/>						
	精密診断が必要		<input type="checkbox"/>	<input type="checkbox"/>	<input type="checkbox"/>						
外観判定	<input type="checkbox"/> A:健全か健全に近い <input type="checkbox"/> B1:注意すべき被害が見られる <input type="checkbox"/> B2:著しい被害が見られる <input checked="" type="checkbox"/> C:不健全										
判定理由	不健全。上部の枝はほとんどが枯死しており回復の見込みが少ない。コキク発生側の根元から幹にかけての打診音異常が顕著であり、それ以外の箇所も樹皮枯死や腐朽が多数見られるため要撤去。

③幹の腐朽
