外観診断カルテ

No. 279

事務所名 中野区

路線名	城山公園	樹木医		診断日	令和3年6月18日
樹木番号	K6-60	樹高(H)=	11.0 m	幹周(C)=	109 cm
樹種名	エンジュ	植栽形態	<input type="checkbox"/> 単独樹 <input type="checkbox"/> 植栽帯 <input type="checkbox"/> 緑地内 <input checked="" type="checkbox"/> その他		
		支柱	<input type="checkbox"/> 良好 <input checked="" type="checkbox"/> なし <input type="checkbox"/> 破損

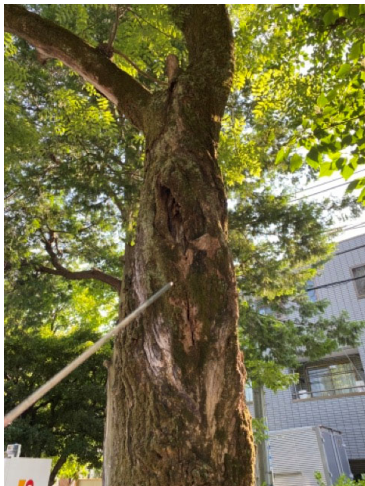
不健全		<input type="checkbox"/>	<input type="checkbox"/>	<input type="checkbox"/>							
処置	剪定が必要		<input type="checkbox"/>	<input type="checkbox"/>	<input type="checkbox"/>							
	精密診断が必要		<input type="checkbox"/>	<input type="checkbox"/>	<input type="checkbox"/>							
外観判定	<input type="checkbox"/> A:健全か健全に近い <input type="checkbox"/> B1:注意すべき被害が見られる <input type="checkbox"/> B2:著しい被害が見られる <input checked="" type="checkbox"/> C:不健全											
判定理由	不健全。幹の樹皮欠損・腐朽の被害は極めて大きく、被害幅は周囲長比率 1/2 以上に達している。被害が甚大で回復の見込みがないため要撤去。

総合判定	<input type="checkbox"/> A:健全か健全に近い <input type="checkbox"/> B1:注意すべき被害が見られる <input type="checkbox"/> B2:著しい被害が見られる <input checked="" type="checkbox"/> C:不健全										
判定理由	幹の樹皮欠損・腐朽の被害幅は周囲長比率 1/2 以上に達しており、回復の見込みはない。

①幹の樹皮欠損・腐朽

処 置 内 容	必要性	<input type="checkbox"/> なし	<input checked="" type="checkbox"/> あり	緊急性	<input checked="" type="checkbox"/> なし	<input type="checkbox"/> あり
		<input type="checkbox"/> 要観察(長期観察)		<input type="checkbox"/> 要観察(短期観察)		
	<input type="checkbox"/> 枯枝の剪定 <input checked="" type="checkbox"/> 撤去・植替え <input type="checkbox"/> 踏圧防止 <input type="checkbox"/> その他( )	<input type="checkbox"/> 腐朽枝等の剪定 <input type="checkbox"/> 支柱撤去 <input type="checkbox"/> 土壌改良	<input type="checkbox"/> 支障枝の剪定 <input type="checkbox"/> 支柱結束直し <input type="checkbox"/> 施肥( )	<input type="checkbox"/> 風圧軽減剪定 <input type="checkbox"/> 支柱再設置	<input type="checkbox"/> スタブカット切除 <input type="checkbox"/> プレーン設置( )	<input type="checkbox"/> 巻き根切除 ) ) )

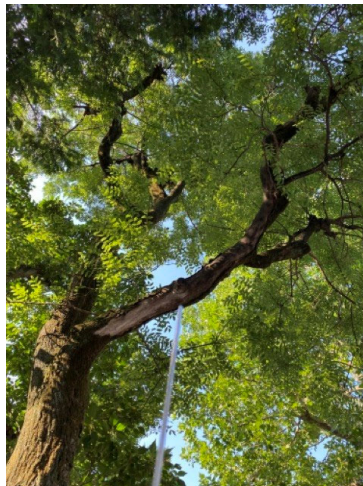
②大枝の樹皮欠損・腐朽

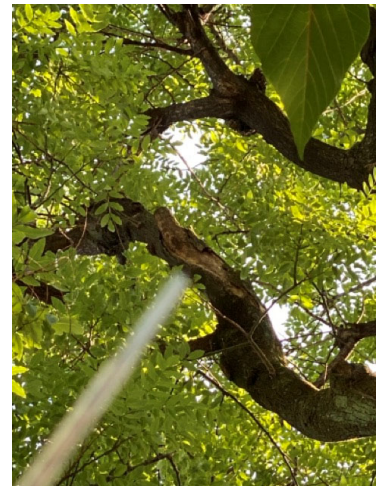
③大枝の樹皮欠損・腐朽
