外観診断カルテ

No. 304

事務所名 中野区

路線名	若宮公園	樹木医		診断日	令和3年7月7日
樹木番号	K10-10	樹高(H)=	18.0 m	幹周(C)=	231 cm
樹種名	シラカン	植栽形態	<input type="checkbox"/> 単独樹 <input type="checkbox"/> 植栽帯 <input type="checkbox"/> 緑地内 <input checked="" type="checkbox"/> その他		
		支柱	<input type="checkbox"/> 良好 <input checked="" type="checkbox"/> なし <input type="checkbox"/> 破損

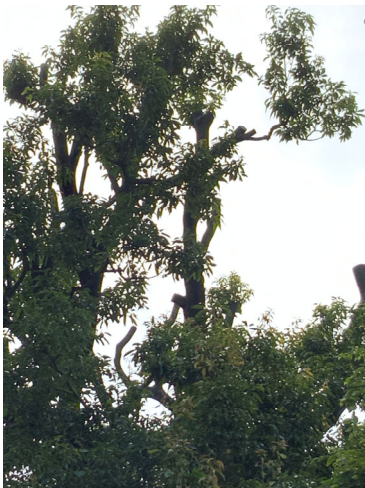
① 衰弱枝、枯枝 多数

①衰弱枝、枯枝

その他特記事項
主幹の切除位置からの枯下がりには落枝の危険があるので樹高低減が望ましい。最近強剪定されたようだが、まだ芽吹きが芳しくなく、枯枝となる可能性もある。

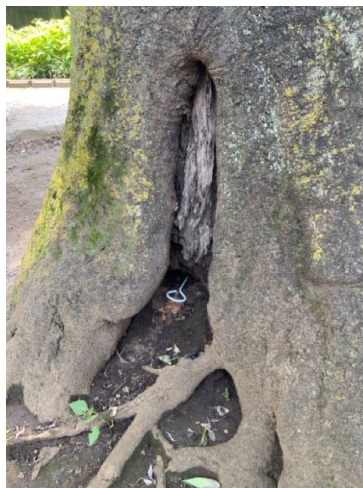
注意すべき被害が見られる		<input type="checkbox"/>	<input type="checkbox"/>	<input checked="" type="checkbox"/>							
	著しい被害が見られる		<input checked="" type="checkbox"/>	<input checked="" type="checkbox"/>	<input type="checkbox"/>							
	不健全		<input type="checkbox"/>	<input type="checkbox"/>	<input type="checkbox"/>							
処置	剪定が必要		<input type="checkbox"/>	<input type="checkbox"/>	<input checked="" type="checkbox"/>							
	精密診断が必要		<input type="checkbox"/>	<input type="checkbox"/>	<input type="checkbox"/>							
外観判定	<input type="checkbox"/> A:健全か健全に近い <input type="checkbox"/> B1:注意すべき被害が見られる <input checked="" type="checkbox"/> B2:著しい被害が見られる <input type="checkbox"/> C:不健全											
判定理由	根元から幹の開口空洞(芯達)の被害は大きく、進行している。腐朽・空洞は根元から根株まで続いている。

② 根元～幹・空洞(芯達) (大) 65×9(415) ×54/82

②根元から幹にかけての開口空洞

総合判定	<input type="checkbox"/> A:健全か健全に近い <input type="checkbox"/> B1:注意すべき被害が見られる <input type="checkbox"/> B2:著しい被害が見られる <input checked="" type="checkbox"/> C:不健全										
判定理由	根株診断の結果、根株に非常に大きな腐朽空洞が確認された。現状で倒木の危険性が高いため、撤去植替えすることが望ましい。特に①②④方向では、腐朽空洞化の進行により、健全材が薄くなっている。

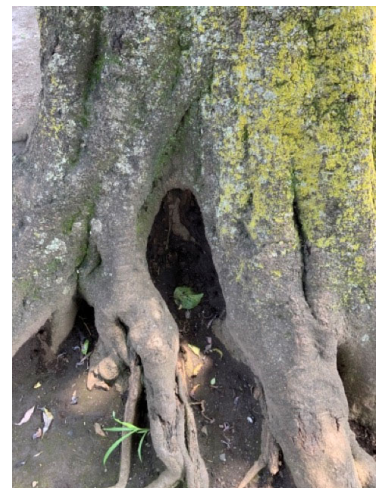
③ 根元～幹・空洞 25×15(415) ×10/95

③根元から幹にかけての開口空洞
