## (2) 構造検討に係る各種試験

構造検討に必要な各種試験ならびに調査として、煉瓦コアを用いた強度試験、煉瓦壁体のひび割れ状況調査、煉瓦躯体内部の鉄筋等鋼材の有無の確認、現在地・曳家経路・移転先の地盤調査をおこなった。各種結果については以下の通りである。

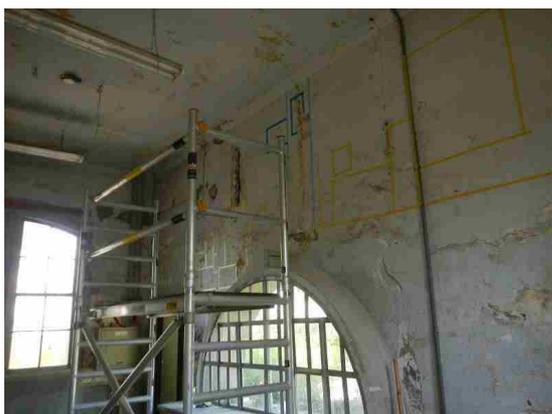
図 2-31 東面アーチ開口

- ①煉瓦躯体には鉄筋等の躯体補強のための鋼材は確認されなかった。
- ②東面のアーチ開口上部はコンクリートとなっており、コンクリートアーチ下面に鉄筋等の鋼材が縦横方向共に約 60mm ピッチで探査された。「図 2-31～33」
- ③東面のコンクリート円形底には、上下面に鉄筋等鋼材が縦横方向共に約 60mm ピッチで探査された。「図 2-33, 34」
- ④北側門扉の肘金は、煉瓦躯体を貫通するように埋め込まれていることを探査で確認した。「図 2-35, 36」

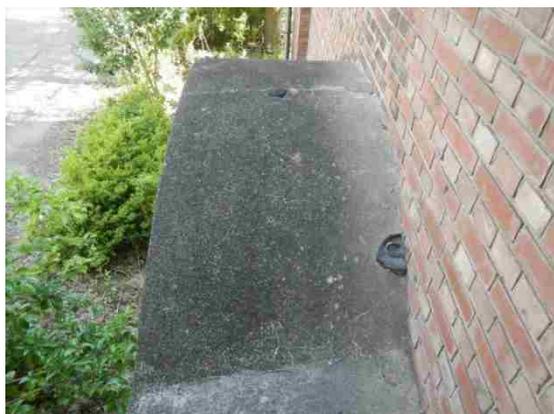
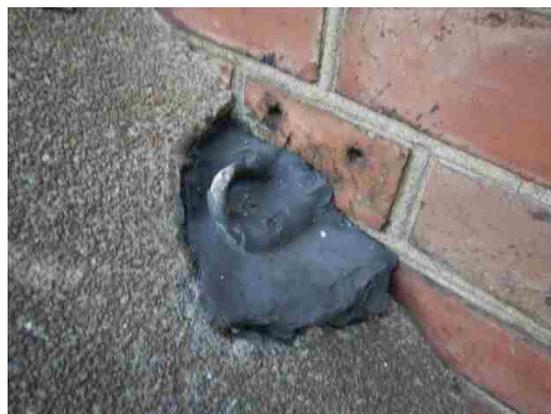
コンクリート円形庇の上面に 1 箇所鉄筋が露出している。コンクリート円形庇と煉瓦壁をつなぐ定着筋の可能性はある。鉄筋位置周辺の煉瓦壁面には鉄筋は探査されなかった。

図 2-42 コンクリート円形庇上面

図 2-43 鉄筋の露出

非破壊調査では、コンクリート庇と煉瓦躯体の接続部の状況把握ができなかったため、今後接続部の部分解体調査を行い、状況を把握する必要がある。

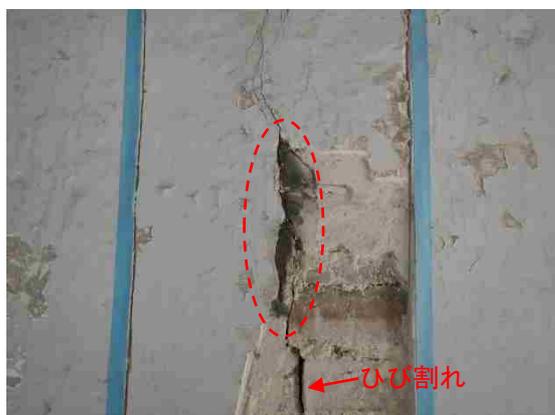
煉瓦コア採取時に解体した部分及び貫通ひび割れの調査に伴い解体した部分を基に、壁の仕様の確認を行った。「元守衛室」では、煉瓦表面に薄く生漆喰を塗り、その上に厚 11～17 mmの砂漆喰、厚 2.5～3 mmの漆喰を塗り重ね、最後に塗装を施している。壁の総厚にはムラがあり、上部で 14 mm、下部で 20 mmであったが、砂漆喰の厚さで調整を行っていた。また、東面中央のひび割れ部分においては、砂漆喰層の中間に、ひび割れ補修部分の補強用と思われる幅 75 mm程度の寒冷紗を入れており、時代は不明であるが、ひび割れまわりの補修が行われたと考えられる。腰壁については、生漆喰から塗装まで施されたものの上から新たにモルタルを塗っており、後補であることが判明した。

図 3-65 元守衛室東面 内部のひび割れと寒冷紗(赤丸)

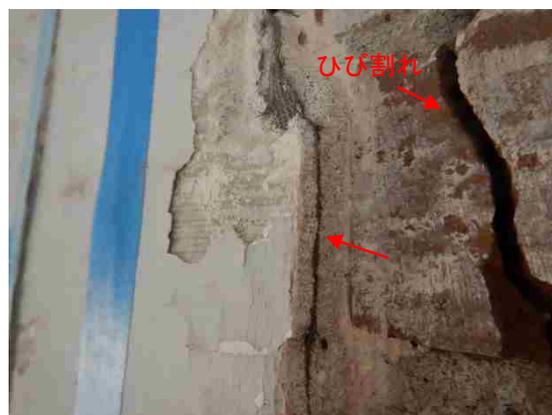
図 3-66 元守衛室東面 内壁の断面  
砂漆喰層の中間に寒冷紗が入る

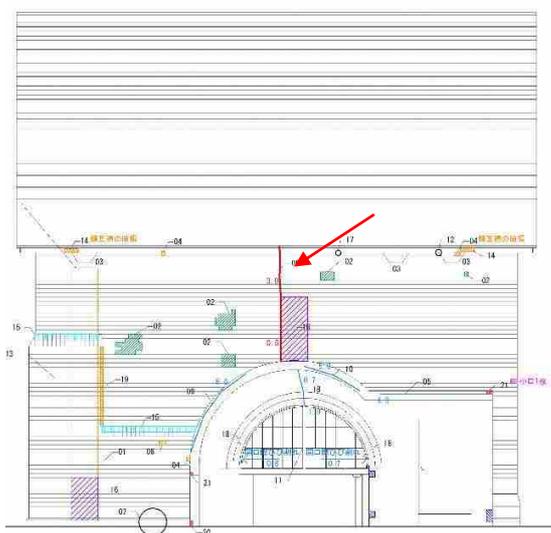
図 3-73 東面（外部）破損図

- 壁面のほぼ中央で縦方向に外部から内部に向かって壁を貫通していると思われるひび割れが発生している。ひび割れ幅は0.4～5.0mmである。ひび割れは目地の割れだけでなく煉瓦の割れも混在している。
- 外部側は、創建時に煉瓦塀が取付いていた位置に目地補修跡があり、補修範囲の境界部にひび割れが発生している。
- 元守衛室東面はアーチ開口に改修されており、アーチ部分はコンクリート製である。アーチ開口上部のコンクリート部分から、煉瓦面の壁体頂部までひび割れが連続して発生している。

※赤矢印が指す線が該当のひび割れ箇所  
壁面の表裏でほぼ同じ位置にひび割れがあるため、ひび割れは壁を貫通していると思われる。

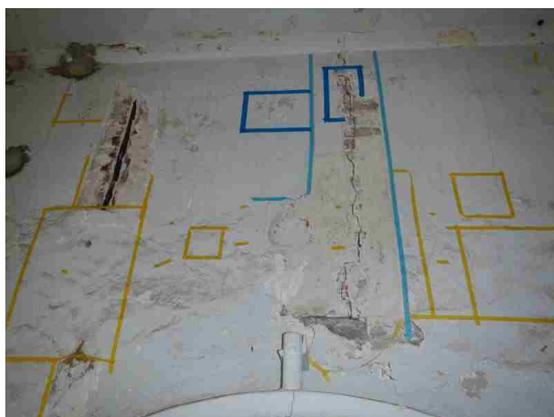
図 3-75 元守衛室東面 内部のひび割れ

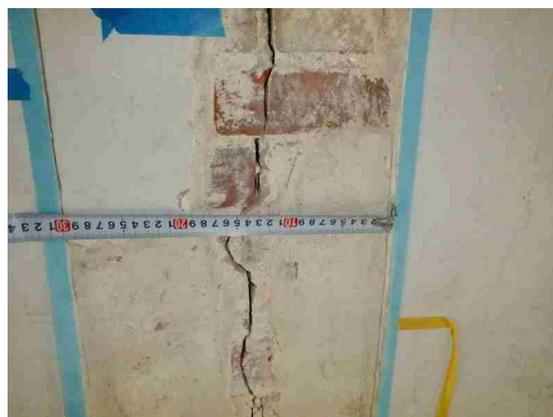
図 3-76 元守衛室東面 内部のひび割れ  
幅 2.0～5.0mm 程度のひび割れが見られる

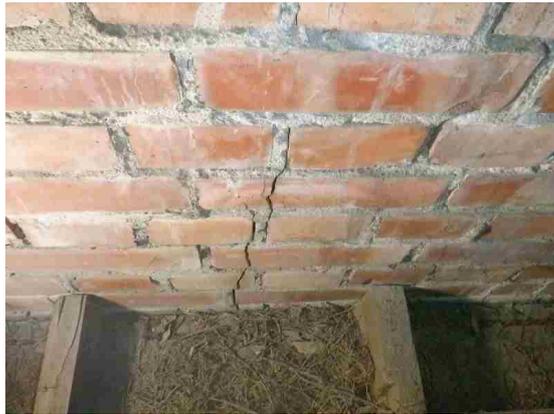
図 3-77 元守衛室東面 内部(小屋裏)のひび割れ  
小屋裏までひび割れが続く

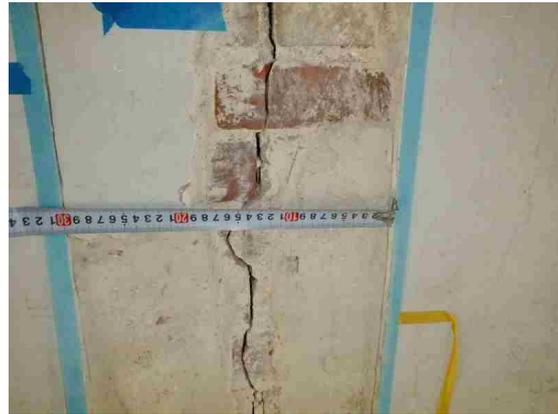
図 3-78 元守衛室東面 内部のひび割れ  
幅 2.0~5.0mm 程度のひび割れが見られる

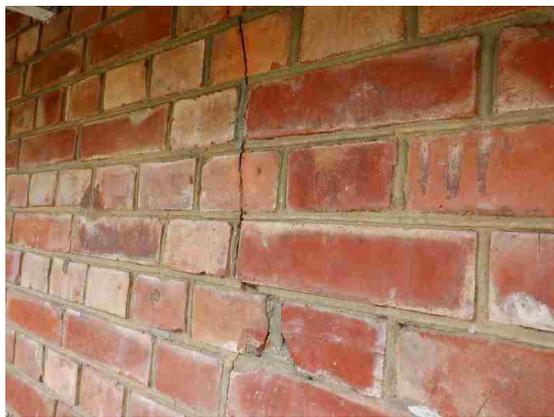
図 3-79 東面 外部のひび割れ  
幅 2.0mm 程度のひび割れが見られる

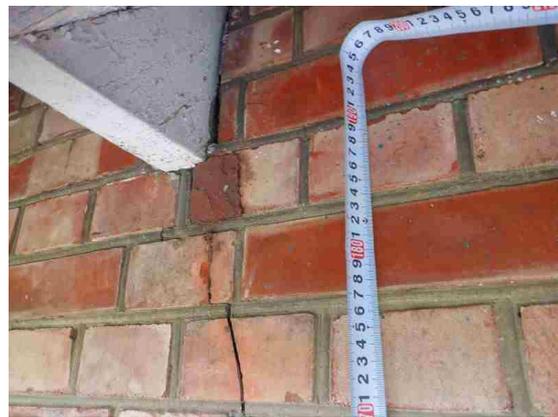
図 3-80 東面 外壁頂部のひび割れ

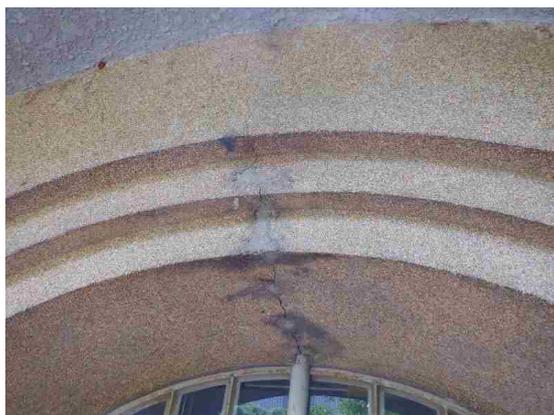
図 3-81 東面 アーチ開口上部のひび割れ

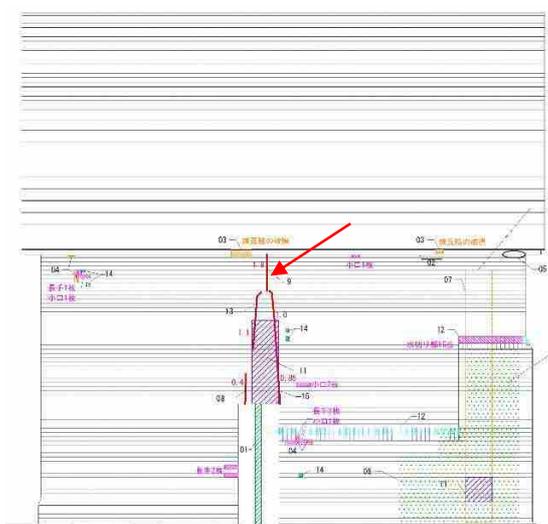
図 3-82 西面（外部）破損図

- 壁面のほぼ中央で縦方向に外部から内部に向かって壁を貫通していると思われるひび割れが発生している。ひび割れ幅は0.4～5.0mmである。ひび割れは目地の割れだけでなく煉瓦の割れも混在している。
- 室内側は、ひび割れ部に沿って表面の煉瓦が欠けており、モルタル・漆喰により欠損補修がされている。
- 外部側は、創建時に煉瓦塀が取付いていた位置に目地補修跡があり、補修範囲の境界部にひび割れが発生している。

※赤矢印が指す線が該当のひび割れ箇所  
壁面の表裏でほぼ同じ位置にひび割れがあるため、ひび割れは壁を貫通していると思われる。

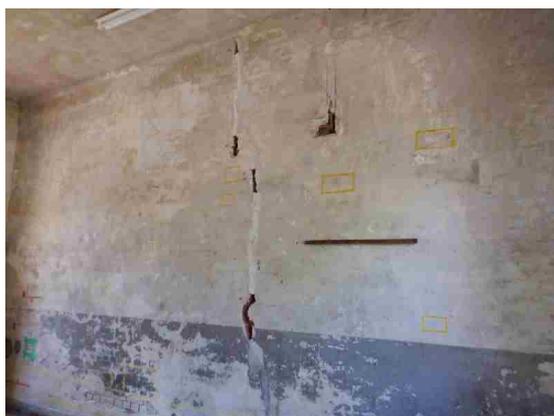
図 3-84 部屋西面 内部のひび割れ

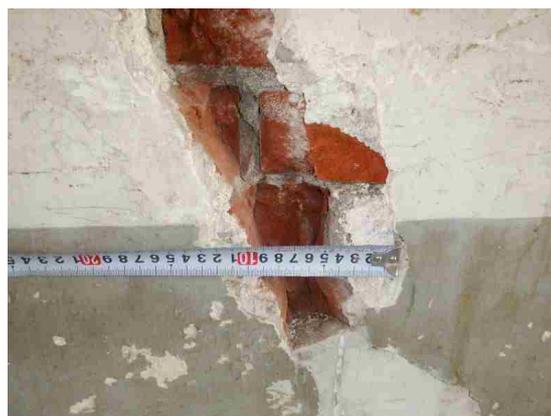
図 3-85 部屋西面 内部のひび割れ  
ひび割れ表面の煉瓦が欠けていて、モルタル・漆喰により欠損部補修がされている

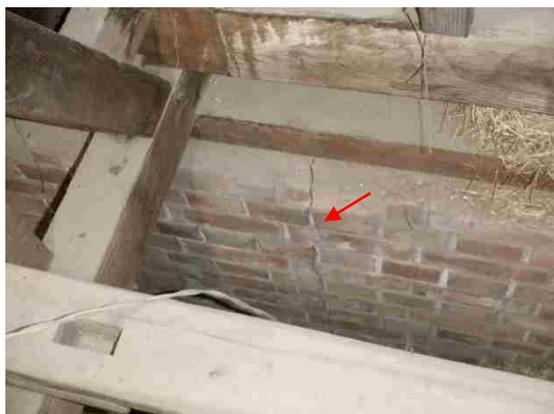
図 3-86 部屋西面 内部(小屋裏)のひび割れ

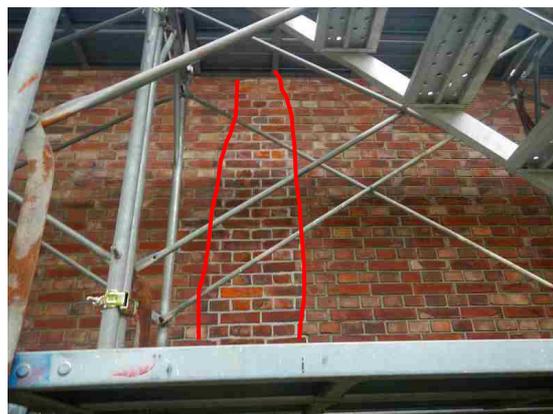
図 3-87 西面 外部のひび割れ(赤線)  
※幅 2.0mm 程度のひび割れが見られる

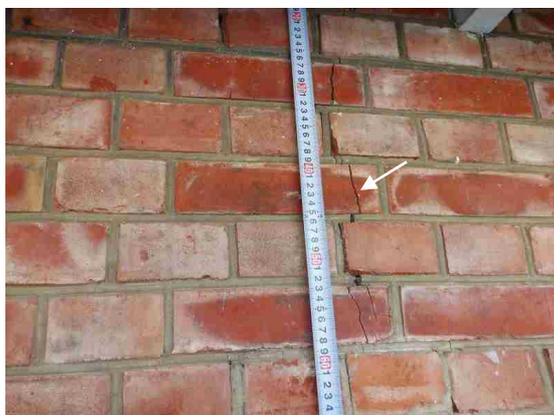
図 3-88 西面 外部のひび割れ

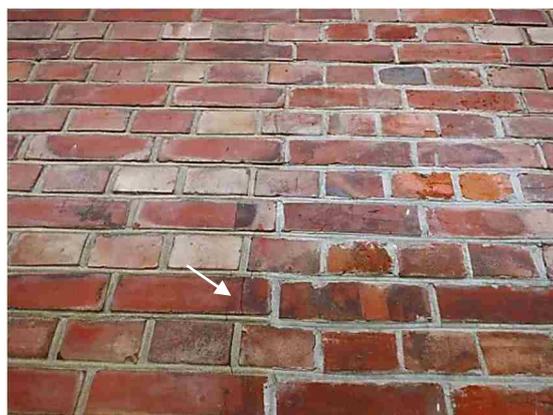
図 3-89 西面 外部のひび割れ
