No. 17

| 場 所 | 東中野三丁目(鉄道用地内) | 樹 木 医 | | 診 断 日 | 2025 年 11 月 7 日 |
| 樹 木 番 号 | 11 | 樹高(H)=4.0m | 幹周(C)=298 cm | 枝張(W)=5.5m | |
| 樹種名 | サクラ | 植 栽 形 態 | <input type="checkbox"/> 単独樹 <input type="checkbox"/> 植栽帯 <input type="checkbox"/> 緑地内 <input checked="" type="checkbox"/> その他 | | 支 柱 <input type="checkbox"/> 良好 <input checked="" type="checkbox"/> なし <input type="checkbox"/> 破損 |

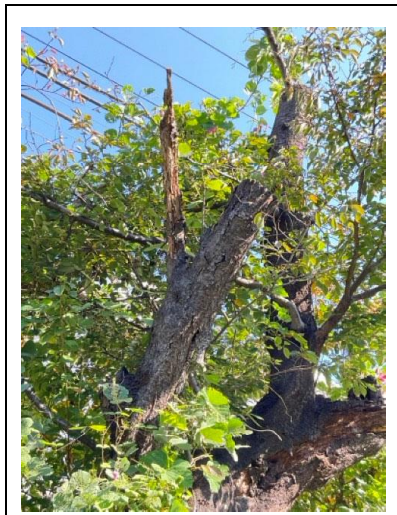
| | 所 見 | 枯枝(大)あり。<br>枯枝(大・樹冠部の枯損)あり。<br>大枝の樹皮欠損・腐朽(大)あり。<br>根元のキノコ(コナカ・大)あり。同様の被害多数あり。<br>鋼棒貫入異常(芯達・大)あり。<br>根元から幹の樹皮欠損・腐朽(基大)あり。<br>ひこばえあり。<br>木槌打診音異常(G.L.0-1.2m)あり。<br>要機器診断(根株)。 | | | | | | | | | |

①枯枝

| 摘要 | 樹高低減済みのため倒伏の危険性は小さいが、幹の大部分が枯死しており回復の見込みがないため、伐採を推奨する。 | | | |

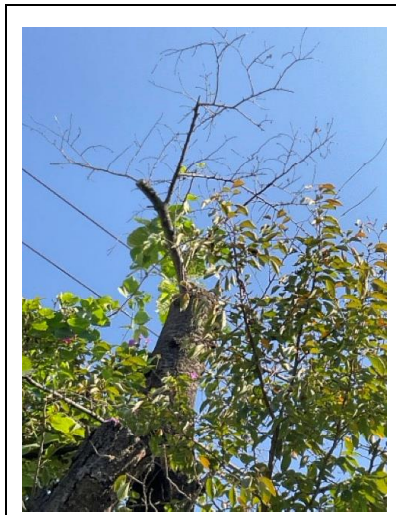
②枯枝

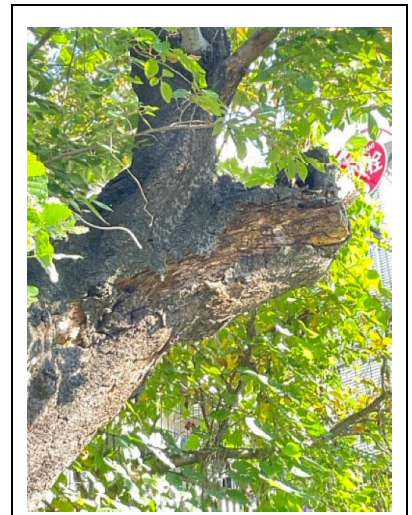
③大枝の樹皮欠損・腐朽

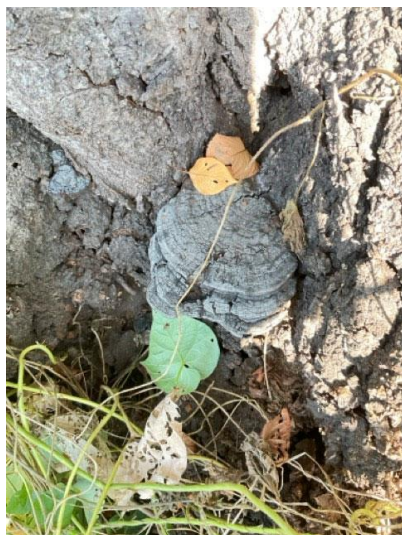
| | キノコ(子実体) | <input type="checkbox"/> なし <input checked="" type="checkbox"/> あり(コナカ) | | <input checked="" type="checkbox"/> なし <input type="checkbox"/> あり( ) | | <input checked="" type="checkbox"/> なし <input type="checkbox"/> あり( ) | | | | | |

④根元のキノコ(コキタケ)

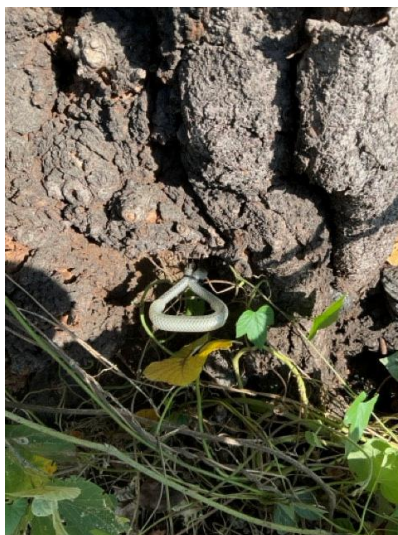
| | 鋼棒貫入異常 | <input type="checkbox"/> なし <input checked="" type="checkbox"/> あり( 55/110cm 芯達 ) | | | | | | | | | |

| | 所 見 | 〈根株診断〉<br>根株に非常に大きな腐朽空洞が認められる。特に①②方向では、腐朽空洞化の進行により、健全材が完全に失われている。 | | | | | |

⑤鋼棒貫入異常

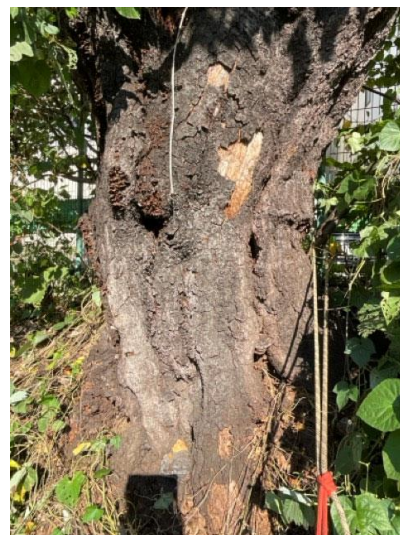
| 判定理由 | 不健全。根元から幹にかけての樹皮欠損・腐朽の被害が基大であり、地上部の大部分が枯死しているため、回復の見込みがない。 | | | | | | | | | | |

⑥根元から幹の樹皮欠損・腐朽

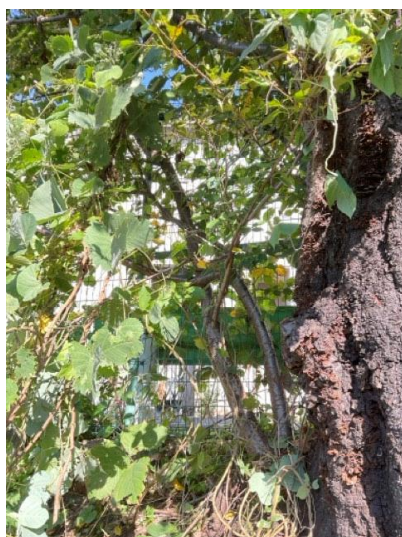
⑦ひこばえ
