No. 15

| 場 所 | 東中野三丁目(鉄道用地内) | 樹 木 医 | | 診 断 日 | 2025 年 11 月 6 日 |
| 樹 木 番 号 | 21 | 樹高(H)=8.5m | 幹周(C)=307 cm | 枝張(W)=8.0m | |
| 樹種名 | サクラ | 植 栽 形 態 | <input type="checkbox"/> 単独樹 <input type="checkbox"/> 植栽帯 <input type="checkbox"/> 緑地内 <input checked="" type="checkbox"/> その他 | | 支 柱 <input type="checkbox"/> 良好 <input checked="" type="checkbox"/> なし <input type="checkbox"/> 破損 |

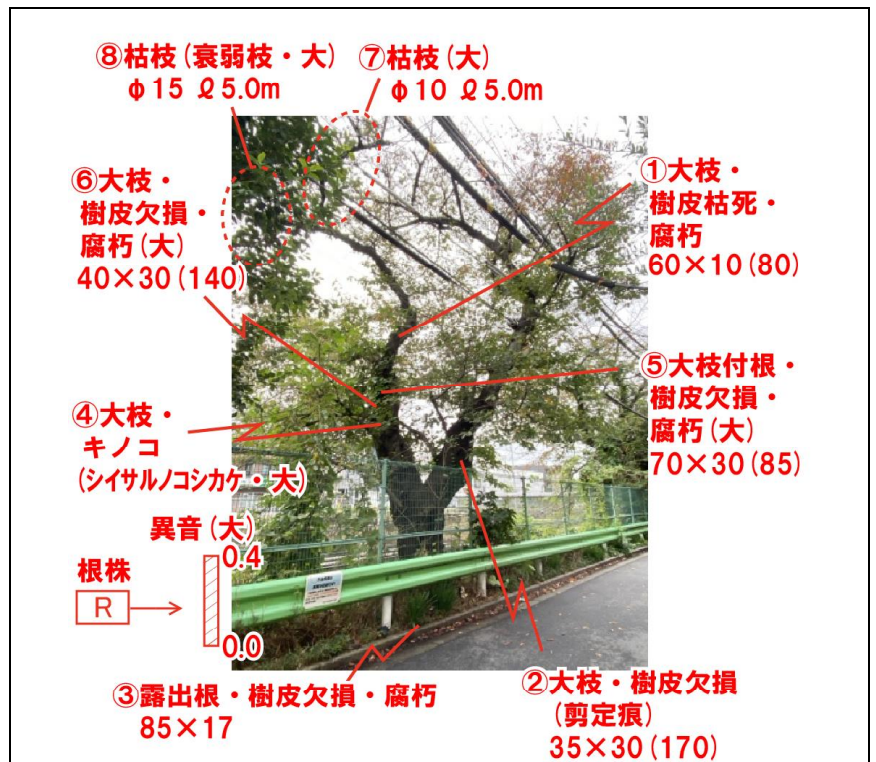
診断概要図

| | 所見 | 〈根株診断〉<br>根株に非常に大きな腐朽空洞が認められる。特に①②③方向では、腐朽空洞化の進行により、健全材が薄くなっている。 | | | | | | |

| 判定理由 | 機器診断の結果、根株に非常に大きな腐朽空洞が確認された。特に①②③方向では、腐朽空洞化の進行により、健全材が薄くなっている。<br>現状で倒伏の危険性が高いため、伐採を検討する必要がある。残置する場合には風圧軽減のため概ね 1/2 程度まで樹高を低減し、定期的な診断により被害の進行を定期的に観察する必要がある。 |

| 摘 | 現状で倒伏の危険性が高いため、伐採を検討する必要がある。残置する場合には風圧軽減のため概ね 1/2 程度まで樹高を低減し、定期的な診断により被害の進行を定期的に観察する必要がある。 | | | | | |

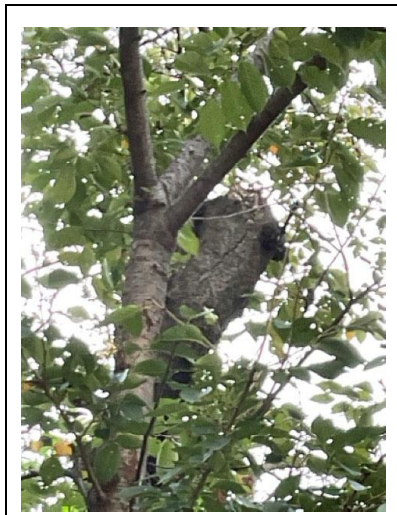
①大枝の樹皮枯死・腐朽

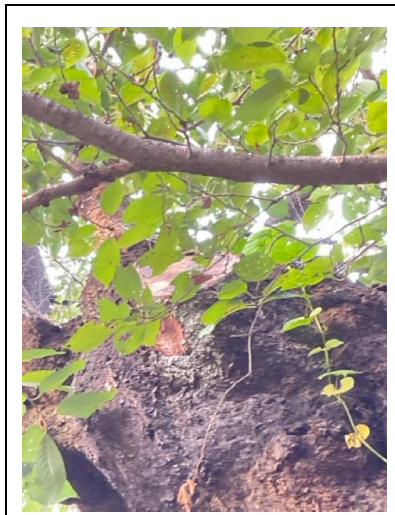
②大枝の樹皮欠損

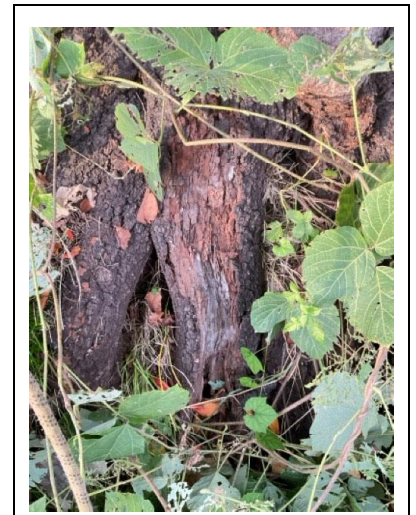
| 露 出 根 被 害 | <input type="checkbox"/> なし <input checked="" type="checkbox"/> あり( 樹皮欠損・腐朽 ) | ( ) | ( ) | | | |

③露出根の樹皮欠損・腐朽

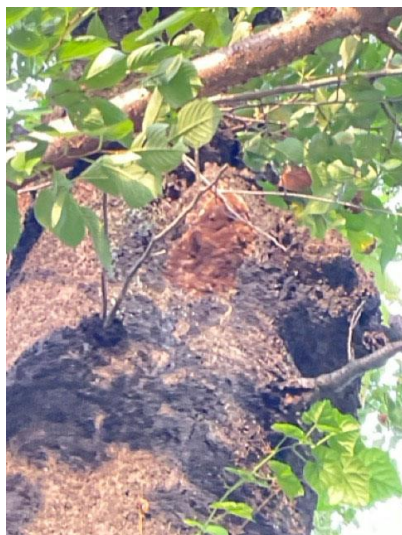
④大枝のキノコ(シイサルノコシカケ)

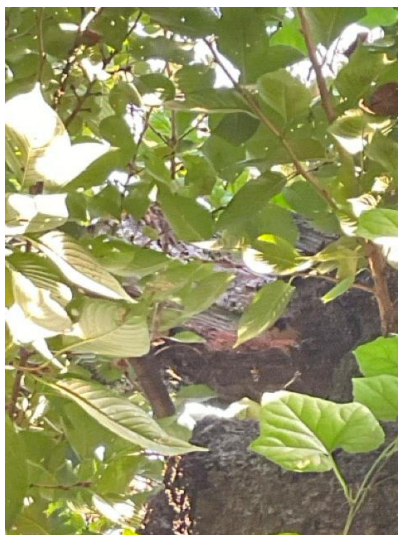
⑤大枝付根の樹皮欠損・腐朽

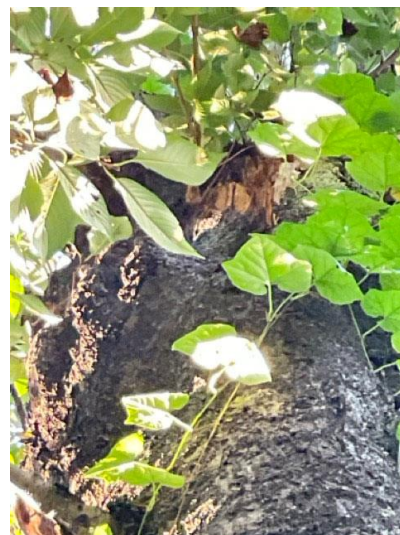
⑥大枝の樹皮欠損・腐朽

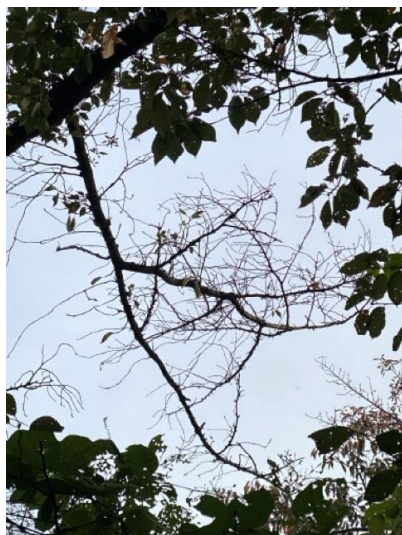
⑦枯枝

| 処 置 | 剪定が必要 | <input type="checkbox"/> | <input type="checkbox"/> | <input checked="" type="checkbox"/> | | |

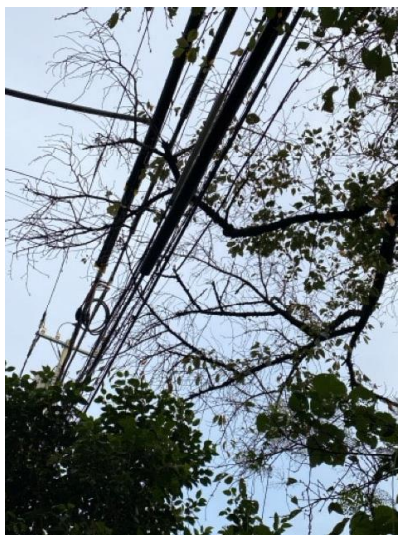
⑧枯枝(衰弱枝)
