No. 14

| 場 所 | 東中野三丁目(鉄道用地内) | 樹 木 医 | | 診 断 日 | 2025 年 11 月 6 日 |
| 樹 木 番 号 | 22 | 樹高(H)=9.0m | 幹周(C)=249 cm | 枝張(W)=7.0m | |
| 樹種名 | サクラ | 植 栽 形 態 | <input type="checkbox"/> 単独樹 <input type="checkbox"/> 植栽帯 <input type="checkbox"/> 緑地内 <input checked="" type="checkbox"/> その他 | | 支 柱 <input type="checkbox"/> 良好 <input checked="" type="checkbox"/> なし <input type="checkbox"/> 破損 |

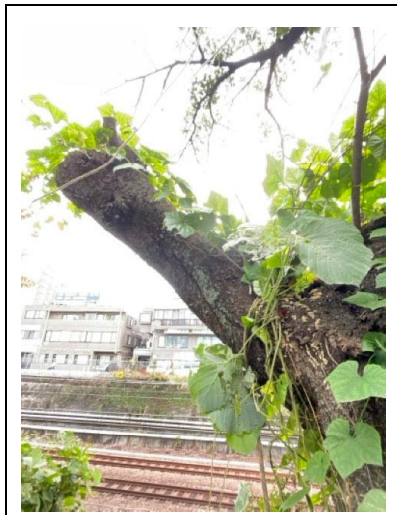
①枯枝

| 摘 | 頂部の衰退が著しいため樹高低減を要する。倒伏の危険性は小さいが、幹の大部分が枯死しており回復の見込みがないため、伐採も含め今後の管理方針を検討する必要がある。 | | | |

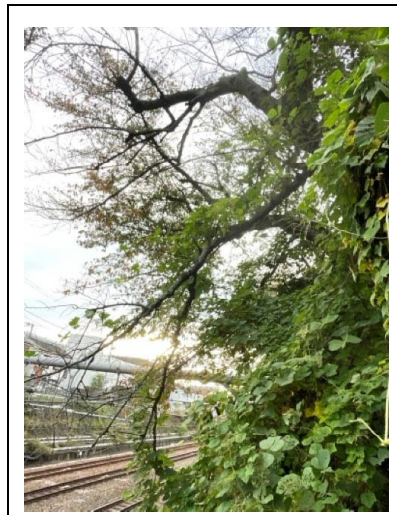
②枯枝

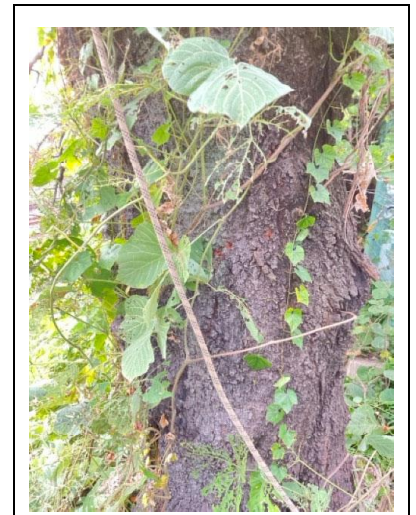
| 判定<br>理由 | 不健全。根元から幹にかけての樹皮枯死の被害が甚大であり、地上部の大部分が枯死しているため、回復の見込みがない。 | | | | | | |

③根元から幹の樹皮枯死

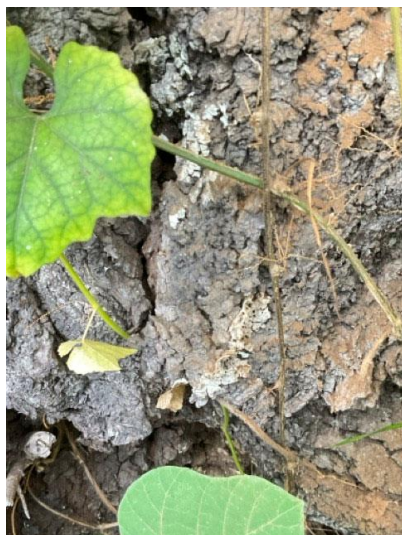
④根元のキノコ(菌糸膜)

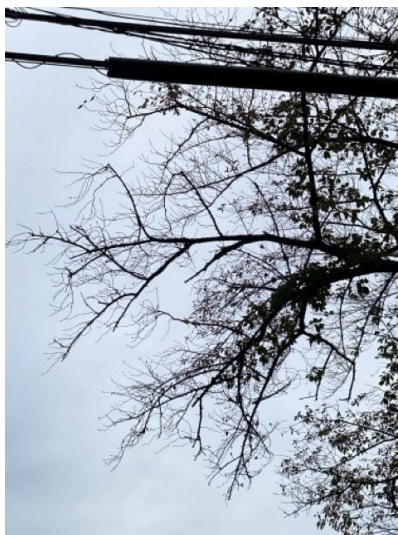
⑤枯枝

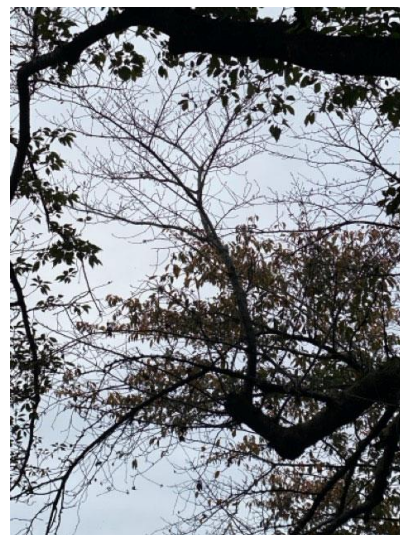
⑥枯枝(衰弱枝)
