No. 12

| 場 所 | 東中野三丁目(鉄道用地内) | 樹 木 医 | | 診 断 日 | 2025 年 11 月 6 日 |
| 樹 木 番 号 | 24 | 樹高(H)=9.0m | 幹周(C)=169 cm | 枝張(W)=6.5m | |
| 樹種名 | サクラ | 植 栽 形 態 | <input type="checkbox"/> 単独樹 <input type="checkbox"/> 植栽帯 <input type="checkbox"/> 緑地内 <input checked="" type="checkbox"/> その他 | | 支 柱 <input type="checkbox"/> 良好 <input checked="" type="checkbox"/> なし <input type="checkbox"/> 破損 |

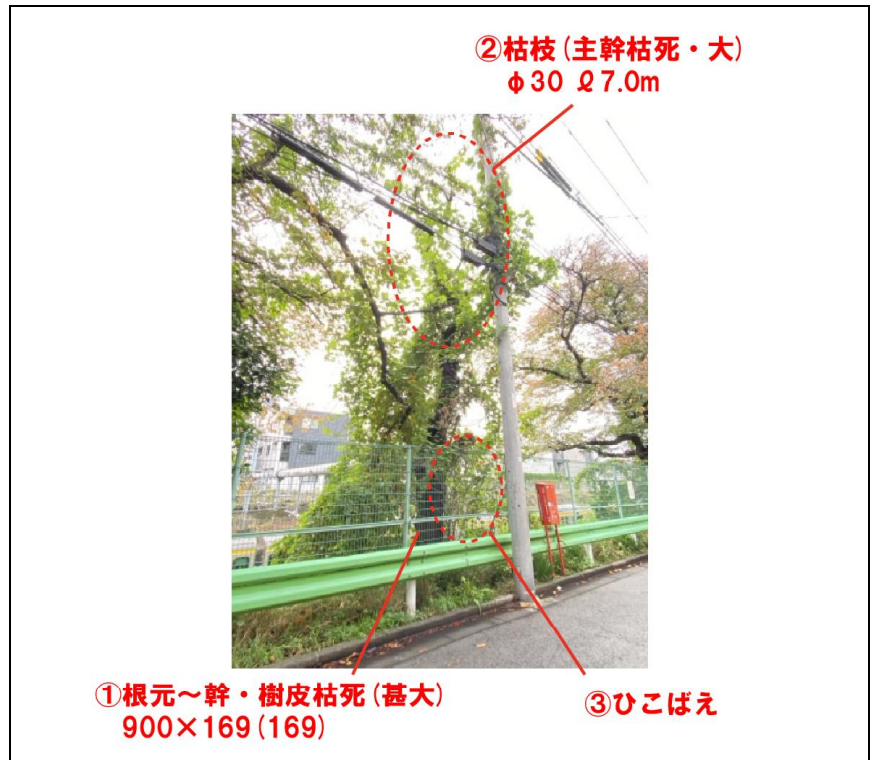
診断概要図

| | 所見 | 根元から幹の樹皮枯死(甚大)あり。<br>ひこばえあり。<br>枯枝(主幹枯死・大)あり。 | | | | | |

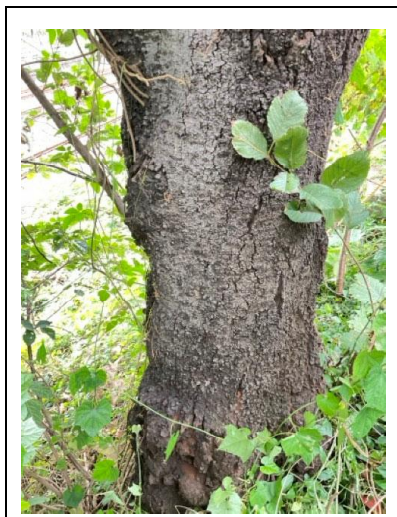
| | 樹皮枯死・欠損・腐朽<br>(周囲長比率) | <input type="checkbox"/> なし <input type="checkbox"/> 1/3 未満 <input checked="" type="checkbox"/> 1/3 以上 | | <input type="checkbox"/> なし <input type="checkbox"/> 1/3 未満 <input checked="" type="checkbox"/> 1/3 以上 | | <input checked="" type="checkbox"/> なし <input type="checkbox"/> 1/3 未満 <input type="checkbox"/> 1/3 以上 | |

①根元から幹の樹皮枯死

| 判定理由 | 不健全。根元のひこばえを除いて樹体全体が完全に枯死しており、回復の見込みがない。速やかな伐採を要する。 | | | | | | |

| 摘要 | 根元のひこばえを除いて樹体全体が完全に枯死しており、回復の見込みがない。速やかな伐採を要する。 | | | | | |

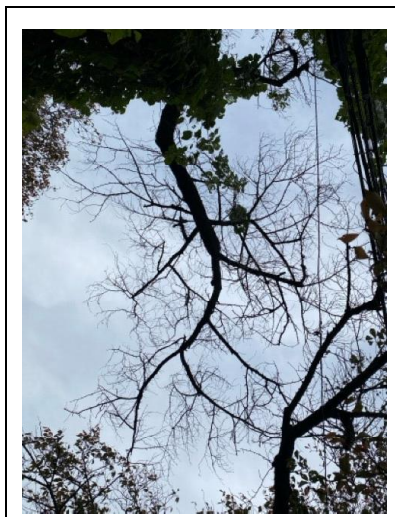
| | 上記3項目のうち<br>最大被害部の周囲長比率 | 被害部幅<br>169 | 被害部周囲長<br>169 | = | 周囲長比率<br>100.0% | 被害部幅<br>169 / 被害部周囲長<br>169 = 周囲長比率<br>100.0% | 枯枝<br>スツガカット <input type="checkbox"/> なし <input checked="" type="checkbox"/> あり(φ30cm 27.0m ) |

②枯枝(主幹枯死)

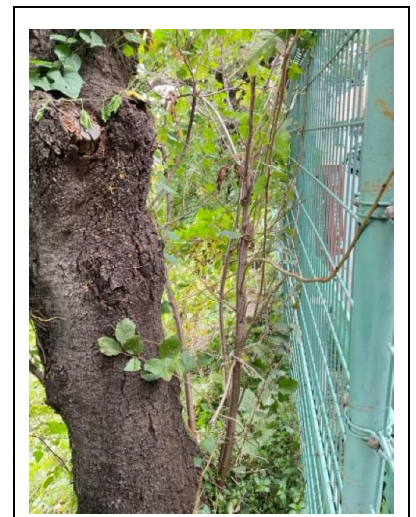
③ひこばえ
