No. 11

| 場 所 | 東中野三丁目(鉄道用地内) | 樹 木 医 | 牧田英之、藤本洋介 | 診 断 日 | 2025 年 11 月 6 日 |
| 樹 木 番 号 | 25 | 樹高(H)=9.0m | 幹周(C)=253 cm | 枝張(W)=11.0m | |
| 樹種名 | サクラ | 植 栽 形 態 | <input type="checkbox"/> 単独樹 <input type="checkbox"/> 植栽帯 <input type="checkbox"/> 緑地内 <input checked="" type="checkbox"/> その他 | | 支 柱 <input type="checkbox"/> 良好 <input checked="" type="checkbox"/> なし <input type="checkbox"/> 破損 |

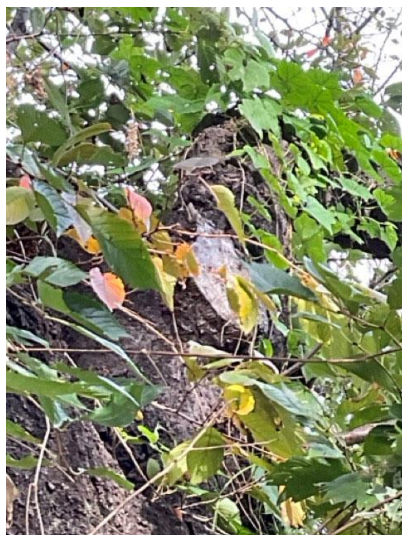
| 分岐部・付根の異常 | <input checked="" type="checkbox"/> なし <input type="checkbox"/> あり( ) | | <input checked="" type="checkbox"/> なし <input type="checkbox"/> あり( ) | | <input type="checkbox"/> なし <input checked="" type="checkbox"/> あり(樹皮欠損・腐朽) | | | | | |

④大枝付根の樹皮欠損・腐朽

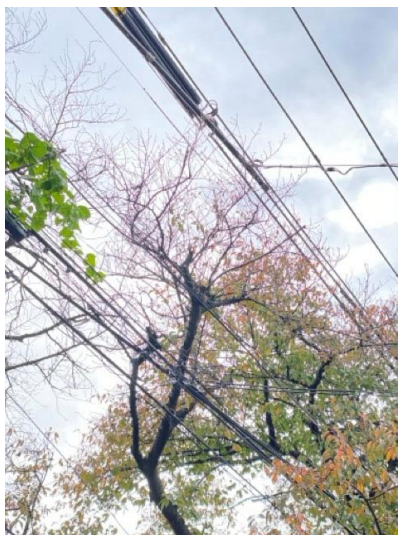
| | 上記3項目のうち<br>最大被害部の周囲長比率 | 被害部幅<br>14 | 被害部周囲長<br>290 | = | 周囲長比率<br>4.8% | 被害部幅<br>/ | 被害部周囲長<br>= | 周囲長比率<br>% | 枯枝 | <input type="checkbox"/> なし <input checked="" type="checkbox"/> あり(φ10cm 23.0m ) |

⑤枯枝

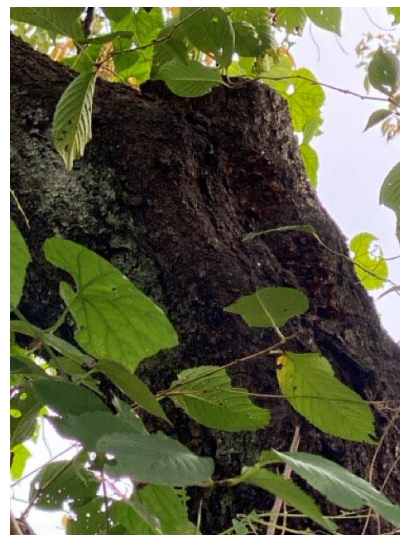
⑥大枝の樹皮枯死

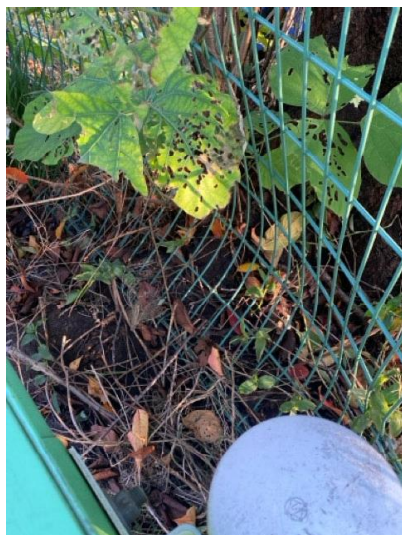
⑦根元のフェンス押上

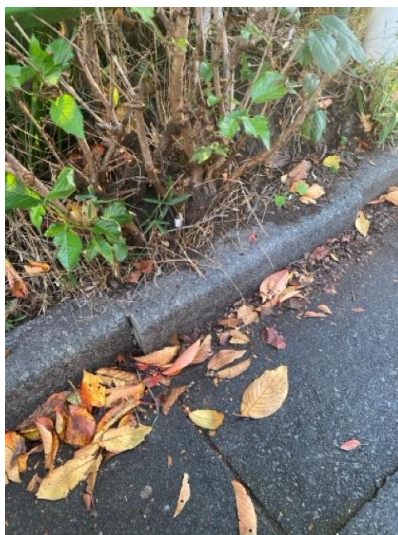
⑧根元の縁石押出
