No. 7

| 場 所 | 東中野三丁目(鉄道用地内) | 樹 木 医 | | 診 断 日 | 2025 年 11 月 6 日 |
| 樹 木 番 号 | 32 | 樹高(H)=7.0m | 幹周(C)=248 cm | 枝張(W)=2.5m | |
| 樹種名 | サクラ | 植 栽 形 態 | <input type="checkbox"/> 単独樹 <input type="checkbox"/> 植栽帯 <input type="checkbox"/> 緑地内 <input checked="" type="checkbox"/> その他 | | 支 柱 <input type="checkbox"/> 良好 <input checked="" type="checkbox"/> なし <input type="checkbox"/> 破損 |

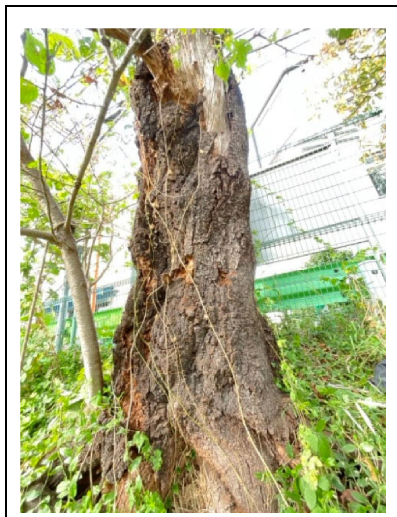
| | 所見 | 〈根株診断〉<br>根株に非常に大きな腐朽空洞が認められる。特に①②④方向では、腐朽空洞化の進行により、健全材が薄くなっている。 | | |

①根元から幹の樹皮枯死・腐朽

| 摘要 | 倒伏の危険性が高く、回復の見込みがないため、伐採を要する。 | | | | | |

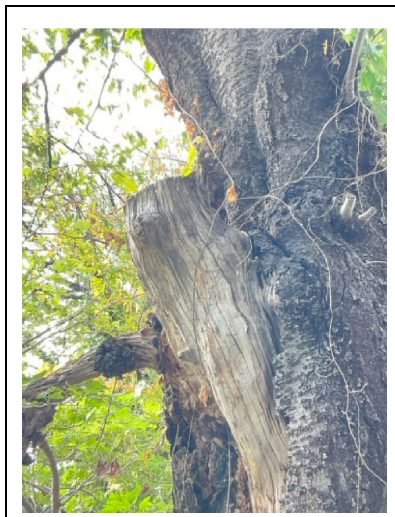
②切残し剪定(切除可)

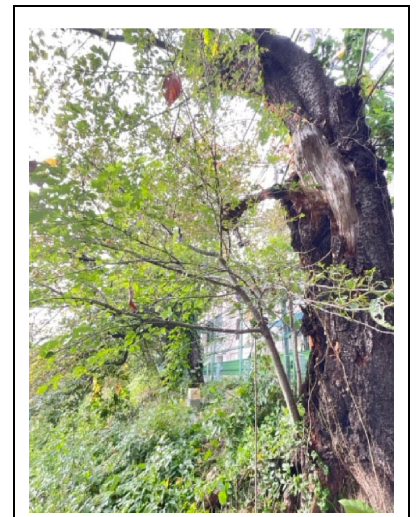
③ひこばえ

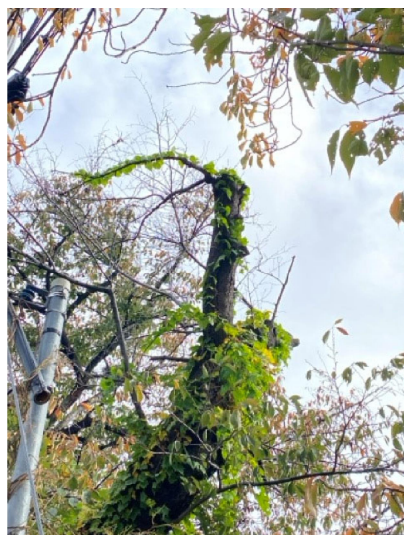
④ 枯枝(主幹頂部枯損)

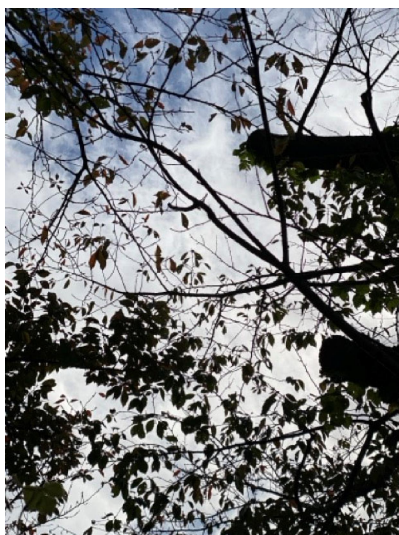
⑤ 枯枝(衰弱枝)
