No. 2

| 場 所 | 東中野三丁目(鉄道用地内) | 樹 木 医 | | 診 断 日 | 2025 年 11 月 6 日 |
| 樹 木 番 号 | 38 | 樹高(H)=9.0m | 幹周(C)=231 cm | 枝張(W)=8.5m | |
| 樹種名 | サクラ | 植 栽 形 態 | <input type="checkbox"/> 単独樹 <input type="checkbox"/> 植栽帯 <input type="checkbox"/> 緑地内 <input checked="" type="checkbox"/> その他 | | 支 柱 <input type="checkbox"/> 良好 <input checked="" type="checkbox"/> なし <input type="checkbox"/> 破損 |

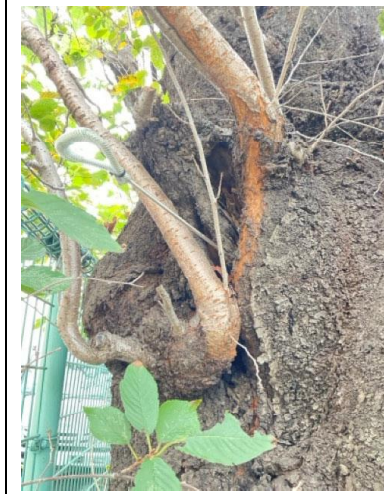
| | | 芯に達していない開口空洞<br>(周囲長比率) | | <input checked="" type="checkbox"/> なし <input type="checkbox"/> 1/3 未満 <input type="checkbox"/> 1/3 以上 | <input type="checkbox"/> なし <input checked="" type="checkbox"/> 1/3 未満 <input type="checkbox"/> 1/3 以上 | <input checked="" type="checkbox"/> なし <input type="checkbox"/> 1/3 未満 <input type="checkbox"/> 1/3 以上 | |
| | | 上記3項目のうち<br>最大被害部の周囲長比率 | | 被害部幅 / 被害部周囲長 = 周囲長比率<br>% | 被害部幅 / 被害部周囲長 = 周囲長比率<br>11 / 240 = 4.6% | 枯枝 <input type="checkbox"/> なし <input checked="" type="checkbox"/> あり(φ20cm 22.0m )<br>スガカット <input type="checkbox"/> なし <input checked="" type="checkbox"/> あり(切除可) | |

①幹の開口空洞

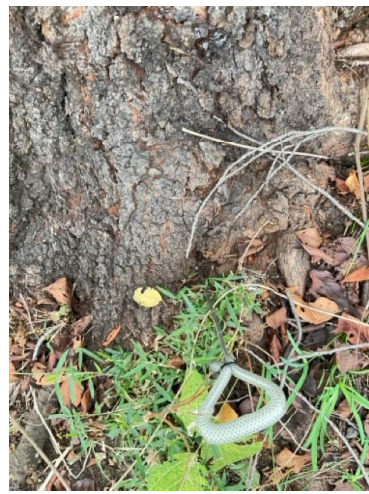
| | | 鋼棒貫入異常 | | <input type="checkbox"/> なし <input checked="" type="checkbox"/> あり( 25/95cm ) | 幹 <input checked="" type="checkbox"/> なし <input type="checkbox"/> あり | 幹 <input checked="" type="checkbox"/> なし <input type="checkbox"/> あり | |

| 機器診断 | 測定データ 1 | 部位( 根株 ) | 腐朽空洞率: 57.4 % | t/R 率 ① 0.188 | ② 0.308 | ③ 0.175 | ④ 0.293 |
| | 所見 | 〈根株診断〉<br>根株に非常に大きな腐朽空洞が認められる。特に①③④方向では、腐朽空洞化の進行により、健全材が薄くなっている。 | | | | | |

②鋼棒貫入異常

| 摘 | 現状で倒伏の危険性が高いため、伐採を検討する必要がある。残置する場合には風圧軽減のため概ね 1/2 程度まで樹高を低減し、定期的な診断により被害の進行を定期的に観察する必要がある。 | | | | | |

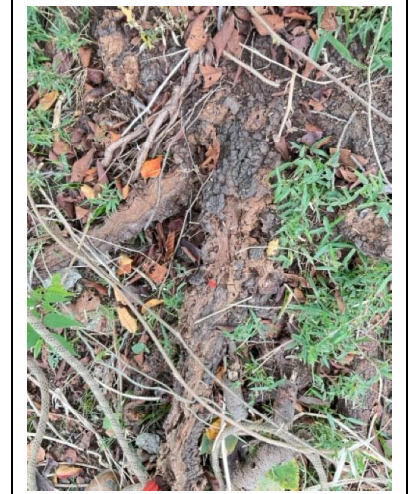
| | | 露出根被害 | | <input type="checkbox"/> なし <input checked="" type="checkbox"/> あり( 樹皮欠損・腐朽 ) | 枝 <input checked="" type="checkbox"/> なし <input type="checkbox"/> あり | 枝 <input checked="" type="checkbox"/> なし <input type="checkbox"/> あり | |

③露出根の樹皮欠損・腐朽

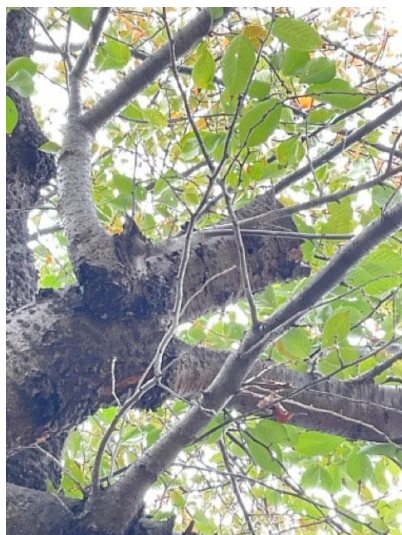
④切残し剪定(切除可)

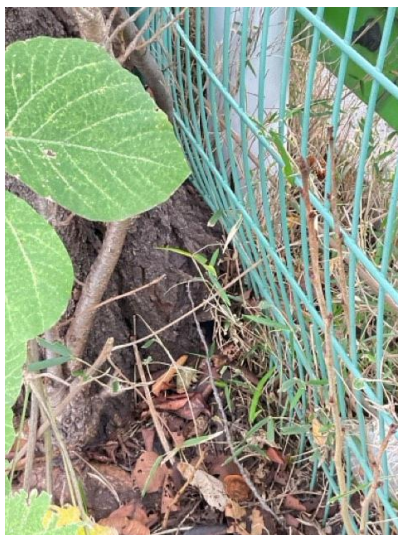
⑤根元のフェンス接触

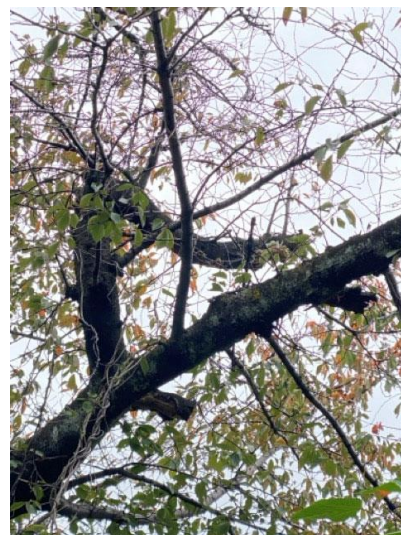
⑥枯枝(衰弱枝)

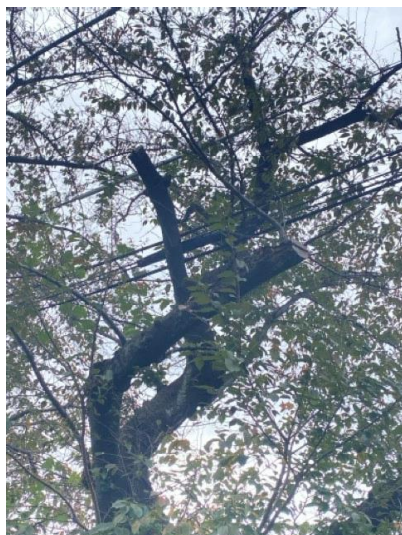
⑦枯枝(衰弱枝)

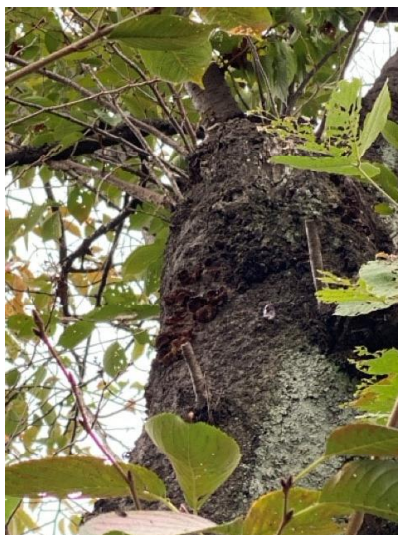
⑧大枝付根の樹皮枯死

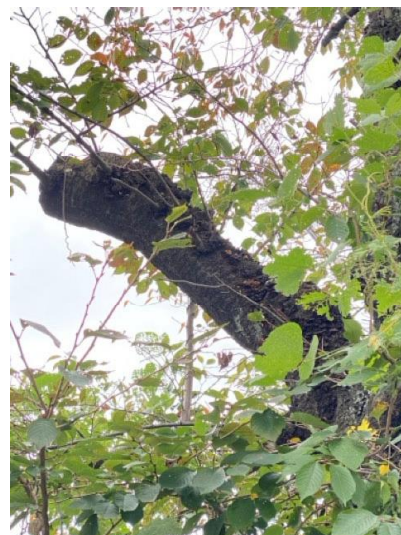
⑨大枝の樹皮枯死
