No. 19

| 場 所 | 東中野三丁目(鉄道用地内) | 樹 木 医 | | 診 断 日 | 2025 年 11 月 7 日 |
| 樹 木 番 号 | 5 | 樹高(H)=3.0m | 幹周(C)=227 cm | 枝張(W)=3.0m | |
| 樹種名 | サクラ | 植 栽 形 態 | <input type="checkbox"/> 単独樹 <input type="checkbox"/> 植栽帯 <input type="checkbox"/> 緑地内 <input checked="" type="checkbox"/> その他 | | 支 柱 <input type="checkbox"/> 良好 <input checked="" type="checkbox"/> なし <input type="checkbox"/> 破損 |

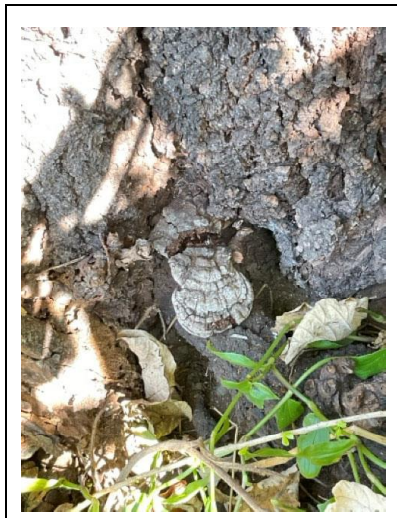
| | | キノコ(子実体) | <input type="checkbox"/> なし <input checked="" type="checkbox"/> あり(コナカ) | | <input checked="" type="checkbox"/> なし <input type="checkbox"/> あり( ) | | <input checked="" type="checkbox"/> なし <input type="checkbox"/> あり( ) | |
| 所見 | 根元のキノコ(コナカ・大)あり。<br>根元から幹の樹皮欠損・腐朽(甚大)あり。<br>枯枝(大)あり。<br>ひこばえあり。<br>幹のフェンス接触あり。<br>幹の樹皮欠損・腐朽(大・断幹痕)あり。<br>木槌打診音異常(G.L.0-2.3m)あり。<br>要機器診断(根株)。 | | | | | | | |

①根元のキノコ(コナタケ)

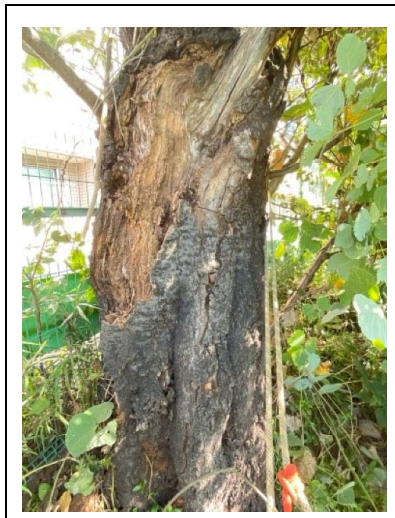
| | | 上記3項目のうち<br>最大被害部の周囲長比率 | 被害部幅<br>158 | / | 被害部周囲長<br>227 | = | 周囲長比率<br>69.6% | 枯枝 <input type="checkbox"/> なし <input checked="" type="checkbox"/> あり(φ20cm 0.9m )<br>スツバカット <input checked="" type="checkbox"/> なし <input type="checkbox"/> あり( ) |
| 判定理由 | 不健全。根元から幹にかけての幹の樹皮欠損・腐朽の被害が甚大であり、地上部の大部分が枯死しているため、回復の見込みがない。 | | | | | | | |

| | 所見 | <根株診断><br>根株に大きな腐朽空洞が認められる。特に②④方向では、腐朽空洞化の進行により、健全材が薄くなっている。 | | | | | |

②根元から幹の樹皮欠損・腐朽

| 判定理由 | 不健全。根元から幹にかけての幹の樹皮欠損・腐朽の被害が甚大で地上部の大部分が枯死しており、回復の見込みがない。<br>樹高低減済みのため倒伏の危険性は小さいが、回復の見込みがないため、伐採を推奨する。 |

| | 摘要 樹高低減済みのため倒伏の危険性は小さいが、幹の大部分が枯死しており回復の見込みがないため、伐採を推奨する。 | | | |

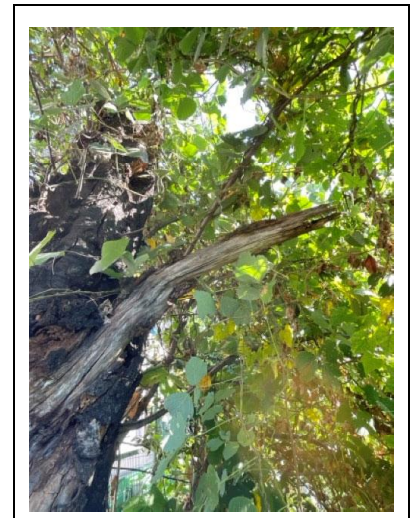
③枯枝

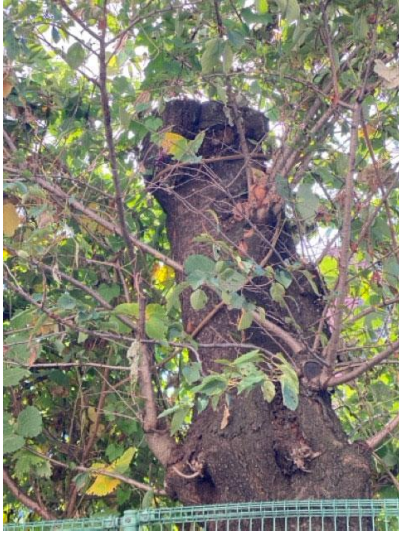
| 木槌打診(異常音) | | <input type="checkbox"/> なし <input checked="" type="checkbox"/> あり( G.L.0-0.2m 大 ) | | <input type="checkbox"/> なし <input checked="" type="checkbox"/> あり( G.L.0.2-2.3m 大 ) | | <input checked="" type="checkbox"/> なし <input type="checkbox"/> あり( ) | | |

④幹の樹皮欠損・腐朽

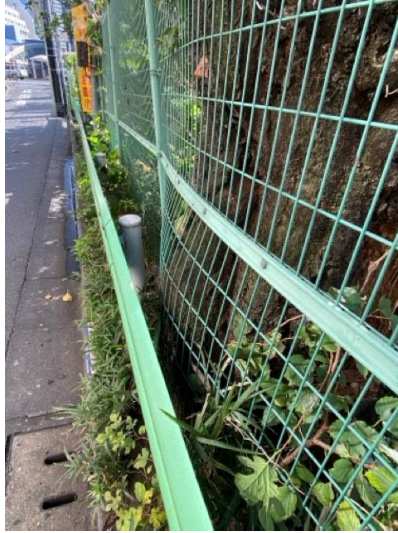
⑤幹のフェンス接触

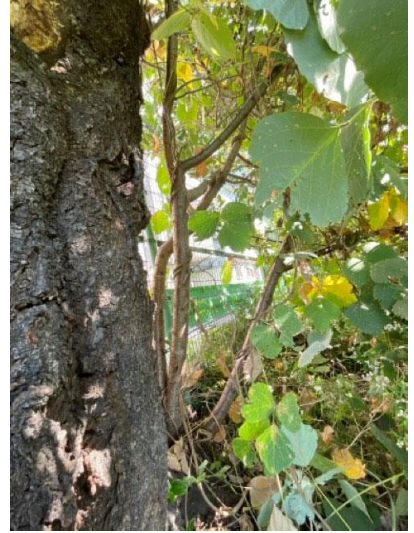
⑥ひこばえ
