外観診断カルテ

No. 215

場所	江古田の森公園調整池	樹木医		診断日	令和2年7月29日
樹木番号	k126-1-046	樹高(H)=	15.0 m	幹周(C)=	215 cm
樹種名	スダジイ	植栽形態	<input type="checkbox"/> 単独樹 <input type="checkbox"/> 植栽帯 <input type="checkbox"/> 緑地内 <input checked="" type="checkbox"/> その他		
		支柱	<input type="checkbox"/> 良好 <input checked="" type="checkbox"/> なし <input type="checkbox"/> 破損

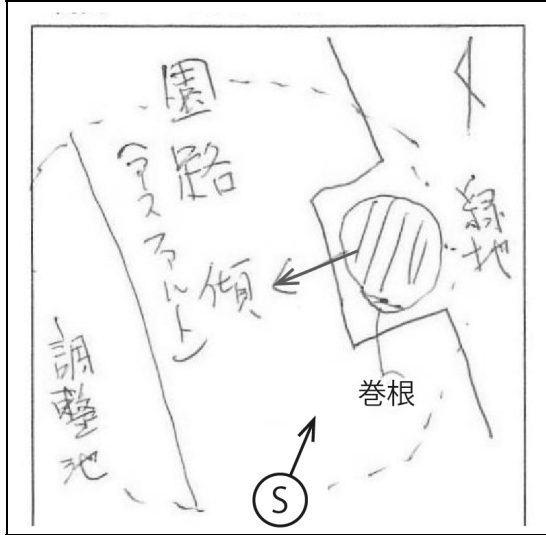
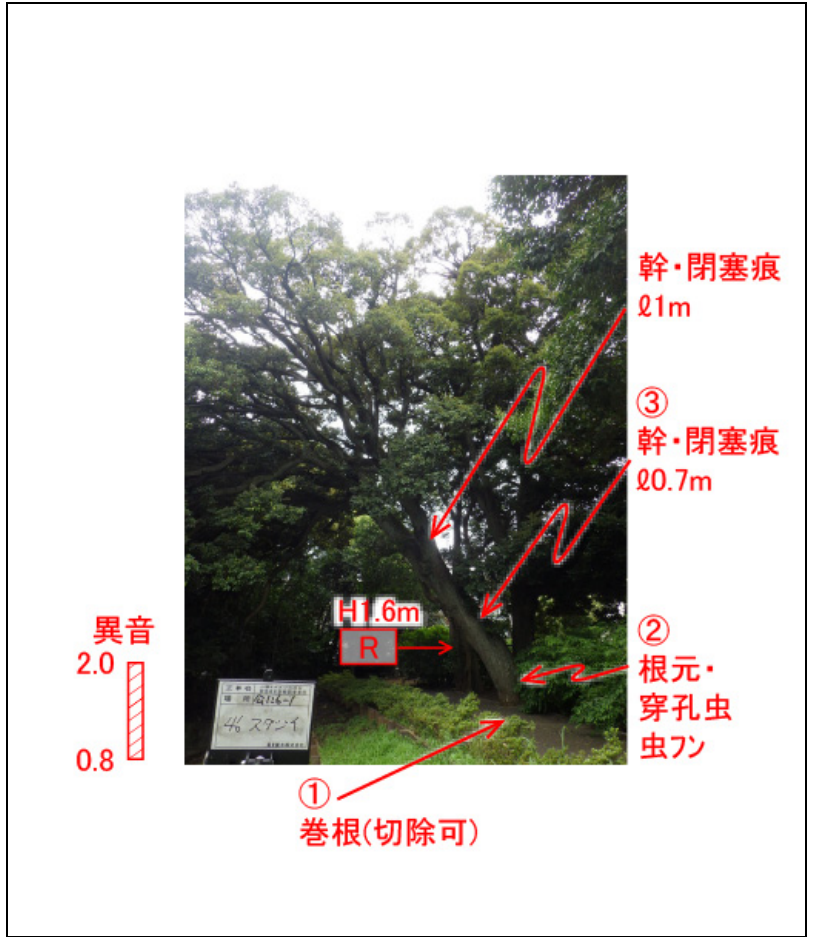
診断概要図

総合判定	<input type="checkbox"/> A:健全か健全に近い <input type="checkbox"/> B1:注意すべき被害が見られる <input type="checkbox"/> B2:著しい被害が見られる <input checked="" type="checkbox"/> C:不健全										
判定理由	幹が園路側に大きく傾斜しており、利用者の移動の妨げになっている。根元周辺にカシノナガキイムシによるものと思われる木屑が見られ、幹に木槌打診異常音も認められた。今後、園路側に倒伏する可能性があり、撤去・植替えを要する。

処置内容	必要性	<input type="checkbox"/> なし	<input checked="" type="checkbox"/> あり	緊急性	<input checked="" type="checkbox"/> なし	<input type="checkbox"/> あり
		<input type="checkbox"/> 要観察(長期観察)		<input type="checkbox"/> 要観察(短期観察)		
	<input type="checkbox"/> 枯枝の剪定 <input checked="" type="checkbox"/> 撤去・植替え <input type="checkbox"/> 踏圧防止 <input type="checkbox"/> その他( )	<input type="checkbox"/> 腐朽枝等の剪定 <input type="checkbox"/> 支柱撤去 <input type="checkbox"/> 土壌改良	<input type="checkbox"/> 支障枝の剪定 <input type="checkbox"/> 支柱結束直し <input type="checkbox"/> 施肥( )	<input type="checkbox"/> 風圧軽減剪定 <input type="checkbox"/> 支柱再設置	<input type="checkbox"/> スタブカット切除 <input type="checkbox"/> プレーシング設置( ) <input type="checkbox"/> 薬剤処置( )	<input type="checkbox"/> 巻き根切除

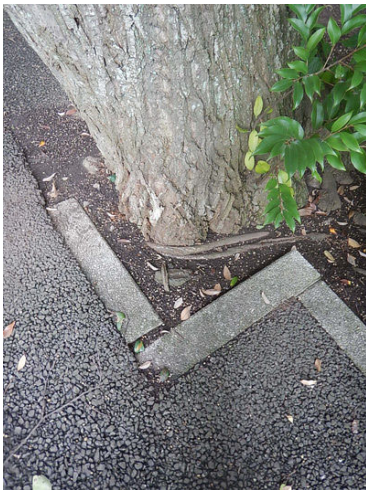
根元の揺らぎ	<input checked="" type="checkbox"/> なし <input type="checkbox"/> あり( )	建築限界超え 車道側		建築限界超え 歩道側							
	鋼棒貫入異常	<input checked="" type="checkbox"/> なし <input type="checkbox"/> あり( )	<input checked="" type="checkbox"/> なし <input type="checkbox"/> あり		<input checked="" type="checkbox"/> なし <input type="checkbox"/> あり							
	巻き根	<input type="checkbox"/> なし <input checked="" type="checkbox"/> あり( 切除可 )	( )		( )							
	ルートカラー	<input checked="" type="checkbox"/> 見える <input type="checkbox"/> 見えない( )	( )		( )							
	露出根被害	<input checked="" type="checkbox"/> なし <input type="checkbox"/> あり( )	<input checked="" type="checkbox"/> なし <input type="checkbox"/> あり		<input checked="" type="checkbox"/> なし <input type="checkbox"/> あり							
不自然な傾斜	<input type="checkbox"/> なし <input checked="" type="checkbox"/> あり( 園路側 )	( )		( )								
所見	根元に虫害(キイムシ(大))あり。 巻根(小 切除可)あり。 幹に木槌打診音異常(G.L. 0.8-2m)あり。 幹の腐朽診断を要する(G.L. 1.6m)。 幹に閉塞痕あり。 不自然な樹幹傾斜(園路側)あり。 園路上に通行支障枝あり。

①巻き根

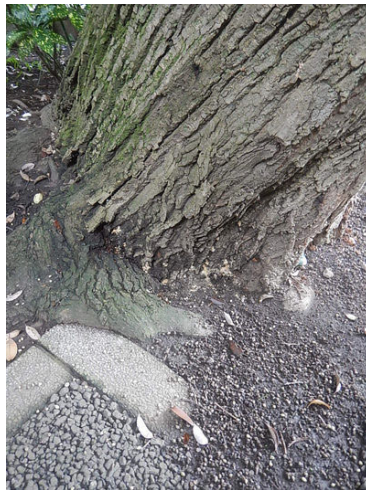
部位判定	判定・処置	部位	根元	幹	骨格となる大枝							
		健全か健全に近い	<input type="checkbox"/>	<input type="checkbox"/>	<input checked="" type="checkbox"/>							
		注意すべき被害が見られる	<input type="checkbox"/>	<input checked="" type="checkbox"/>	<input type="checkbox"/>							
		著しい被害が見られる	<input checked="" type="checkbox"/>	<input type="checkbox"/>	<input type="checkbox"/>							
		不健全	<input type="checkbox"/>	<input type="checkbox"/>	<input type="checkbox"/>							
処置	剪定が必要	<input type="checkbox"/>	<input type="checkbox"/>	<input type="checkbox"/>								
	精密診断が必要	<input checked="" type="checkbox"/>	<input checked="" type="checkbox"/>	<input type="checkbox"/>								
外観判定	<input type="checkbox"/> A:健全か健全に近い <input type="checkbox"/> B1:注意すべき被害が見られる <input checked="" type="checkbox"/> B2:著しい被害が見られる <input type="checkbox"/> C:不健全											
判定理由	幹に木槌打診音異常あり。園路側への樹幹傾斜があり、通行の支障となっている。また、根元のキイムシによる被害が著しい。

②根元の穿孔虫害

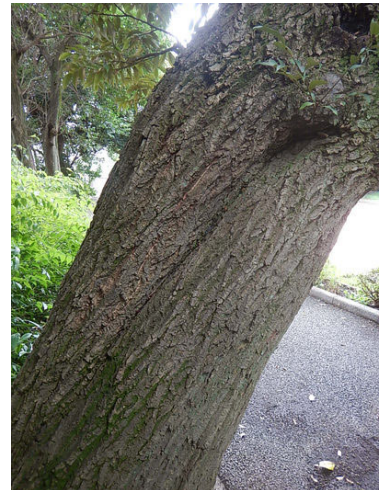
③幹の閉塞痕
