利用動線・各種公園施設の整備

●各出入口（正門前口・遊園口・四村橋口・下田橋口・中野通口・梅林口・妙正寺川口）周辺

●園路・広場舗装

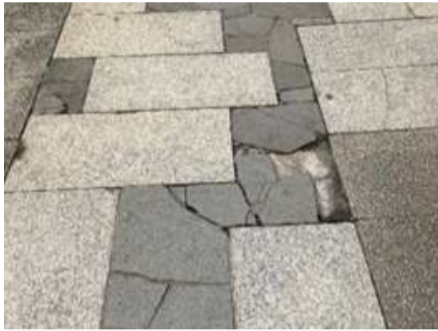
傷んだ舗装

- ・舗装のがたつきや、道路との段差が見られるなど、バリアフリー対応となっていない。
- ・植栽が見通しを阻害し、幅員を狭めている。（正門前口）
- ・車いす使用者用の駐車スペースが無い。（正門前口）
- ・案内板や利用案内、掲示板等が体系的に整っていない。
- ・車止めの配置間隔が狭く通りにくい。（遊園口等）
- ・雨水が道路に流れる。自転車通行対策が必要。（中野通口）
- ・門扉等の老朽化した施設が景観を損ねている。

- ・舗装の改修や段差の解消等を行うほか、触知案内板や点字ブロックによるバリアフリー対応に取り組む。
- ・植栽は利便性や景観面等を踏まえて改善を図る。
- ・体系的に整理された案内板等を、新規に設置する。
- ・門扉等の老朽化施設については、撤去・新設を行う。
- ・スロープ上部における排水設備等を改善する。（中野通口）
- ・車いす使用者用の駐車スペースを確保する。駐車台数の見直しについては、長期的な課題とする。（正門前口）

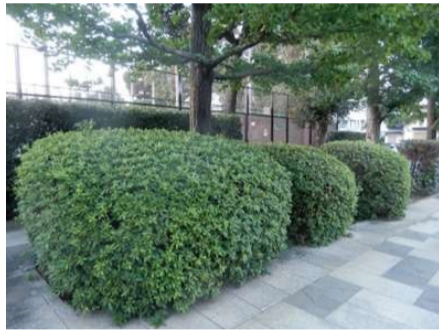
見通しを阻害する植栽

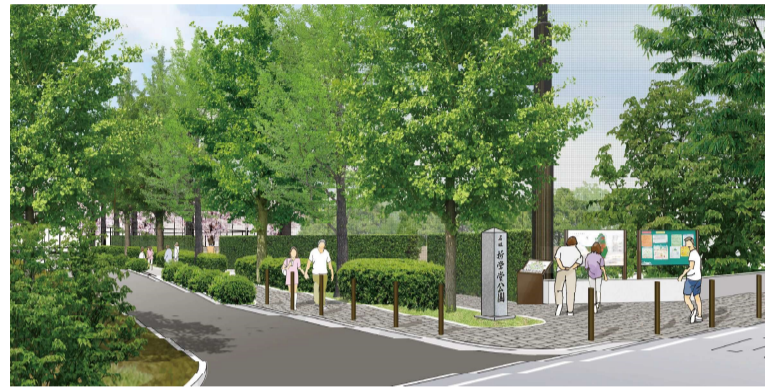
《正門前口における整備イメージ》

舗装、植栽、案内板等の改善による、エントランスとしての景観の向上
