山崎家書院・茶室学術調査結果及び今後の取組の方向性について

山崎家書院・茶室（以下「離れ」という。）について、令和7年度に今後の文化財としての取扱いや修復工事を見据え、現況や劣化状況、文化財的価値把握のための資料作成を目的として学術調査を行った。この学術調査の結果及び今後の取組の方向性について、以下のとおり報告する。

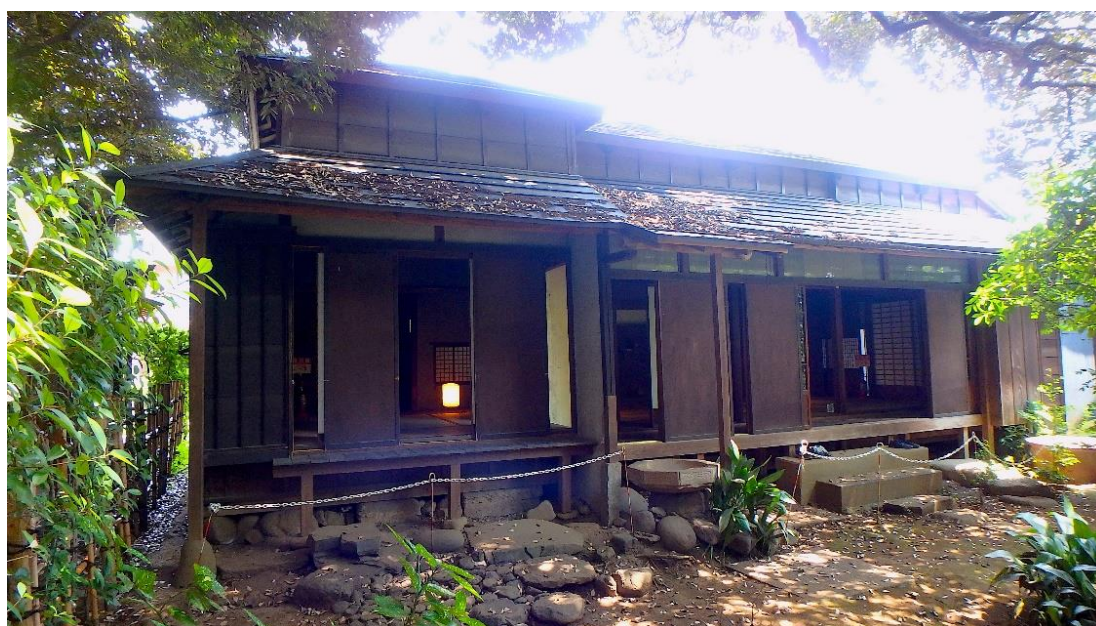
「離れ」は、江古田村の名主家であった山崎家の屋敷において、母屋に対して設けられた書院・茶室からなる建物である（写真1）。昭和59年（1984）に山崎家八代目当主の山崎喜作氏から什器や調度品類とともに寄贈を受け、中野区立歴史民俗資料館の庭園内に所在している。建築は天保12年（1841）とされ、区内に所在する数少ない江戸時代に建築された建物の一つであるが、区の文化財として登録や指定はされていない。寄贈時には建物の概要調査が、平成16年度（2004）には屋根等一部修理工事（以下単に「修理工事」という。）が実施されたが、現況を反映した図面類は存在しておらず、現在も劣化が進行している状態である。そのため、「離れ」については春季と秋季の庭園公開時であっても、屋外からのみの観覧としている。

写真1 山崎家「離れ」

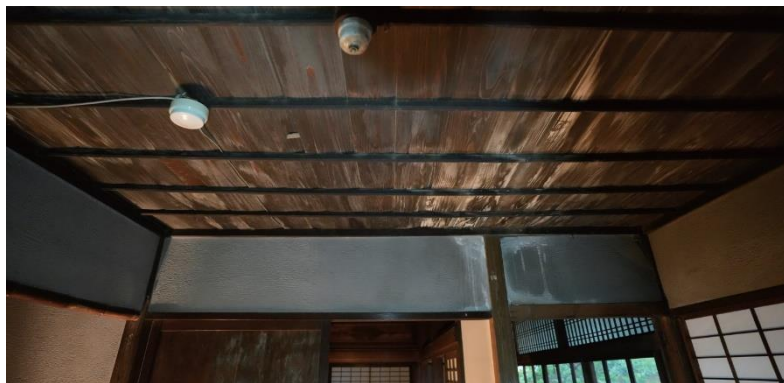
修理工事では、建物の揚屋、新たな基礎の構築、土台や床束の交換、腐朽した柱脚部の根継補修、屋根の葺き替え等が行われた。そのため、修理工事以前に発生した雨染みの痕跡（写真2）は残存しているが、修理工事以降には新たな雨漏りや小屋組・床組等の腐朽・破損は確認されていない。一方、修理工事の際に、可能な範囲での不陸修正がなされていると考えられるが、現状は建物の主要部において最大で13mmの沈下が見られる。また、柱も傾斜していることが確認されており、建物全体に歪みが生じていることから、柱と壁の間が乖離している箇所が見られる（写真3）。歪みの

写真2 天井及び垂壁の雨染み

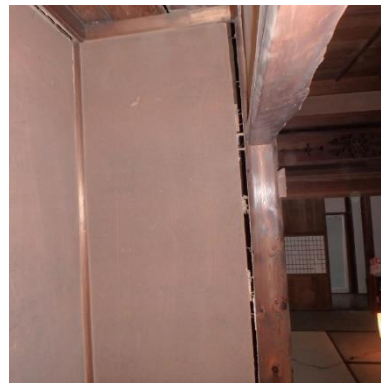
写真3 壁面の乖離

解消には壁面の解体が必要となるため、修理工事の際に現状のままとしたと考えられる。

その一方、「離れ」全体の劣化状況は著しく、各所で破損や劣化が進行しているため、文化財的価値の低下を防ぐためには、より詳細を把握するための解体調査や早

期の耐震診断による安全性の検討を行い、保存と活用を見据えた修復を行う必要がある。なお、今回学術調査を実施した「離れ」のみを修復し、維持管理、活用を計画するのではなく、庭園や敷地内の他の建物（「離れ」東側に建つ洋館や北側にある蔵等）と併せて総合的な歴史的景観として保存活用していく方法や整備の方針を今後検討していく必要がある。

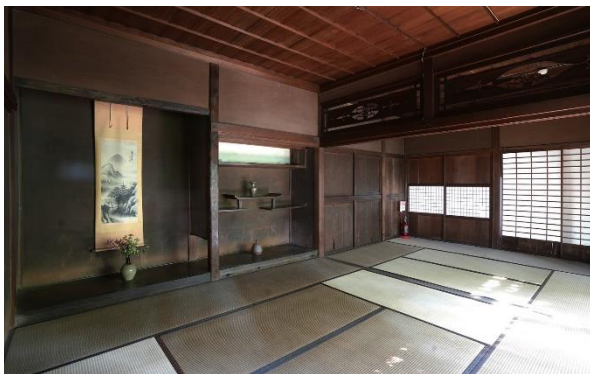
各室の内観は写真４及び写真５のとおりである。「座敷」は、床の間等には上質な部材が使われ、違い棚は中央を一段高くした清楼棚、「座敷」と「次の間」の間の引違い板戸（現在は歴史民俗資料館に収蔵）には、唐子遊戯図（写真６）が施されている。建具の引手や欄間には山崎家の家紋である橘紋が施されており（写真７）、細部にも装飾が見られるなど、格調高さが際立っている。

「次の間」は、「座敷」と比較すると装飾等も少なく、格式に差があるが、「座敷」同様上質な部材が使われており、押入等の引手には家紋が入っていることから、「座敷」に対する「次の間」としての機能をうかがわせる。

写真４ 「座敷」・「次の間」 内観

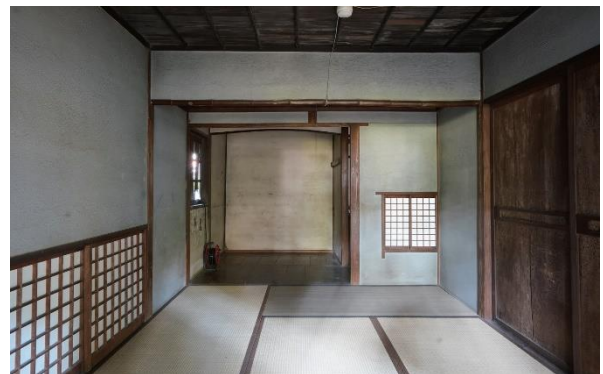
「茶室」は、区に寄贈されるまでの間に茶室風のしつらえに改修されており、当初からの仕様の変遷等を追うことは困難である。

写真５ 「茶室」 内観

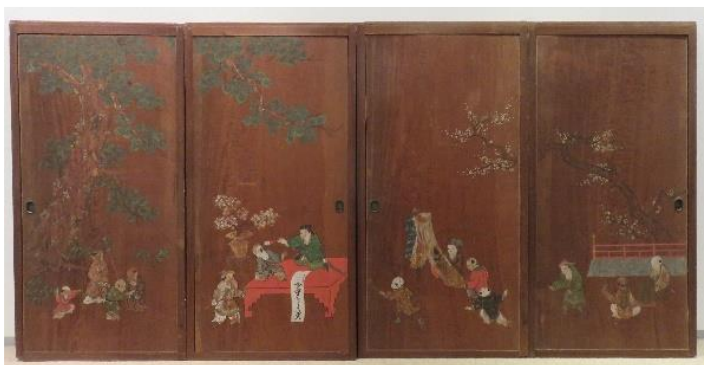
写真６ 引違い板戸（唐子遊戯図）

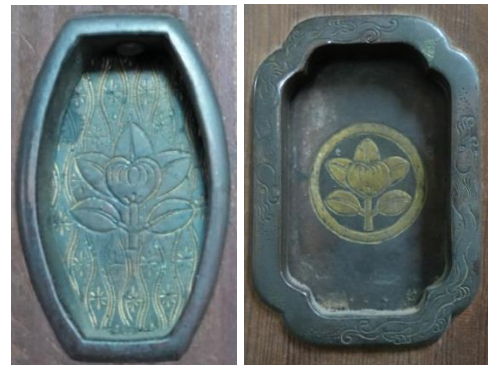
写真７ 建具引手
