## 令和7年度 第2回 中野区文化財保護審議会議事録

## 令和7年度埋蔵文化財対応状況について

## 旧中野刑務所正門修復工事等の進捗について

## 山崎家書院・茶室学術調査について（速報）

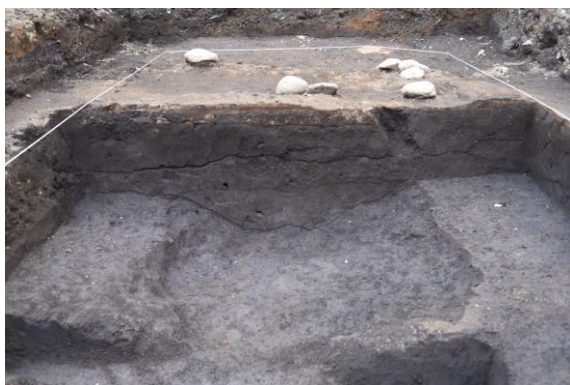
写真1 区画溝

本調査は4月に原因者負担事業として1件実施した。場所は江古田二丁目12番内（江古田遺跡）にて4月7日から4月22日にかけて行った。調査では主な遺構として17世紀前半の区画溝（写真1）や18世紀後半の盛土層（写真2）が確認された。江古田村は17世前半に村域の拡大が当該地にまで及んだことが古文書等の調査で分かっていたが、今回、拡大域で実際に遺構が確認されたことは貴重な成果である。18世紀後半の盛土は厚さ約0.6mで土層や出土遺物の状態から短期間に盛土された可能性が高い。当該地は西から東に傾斜する自然地形であり、平坦面を形成するために造成されたと考えられる。

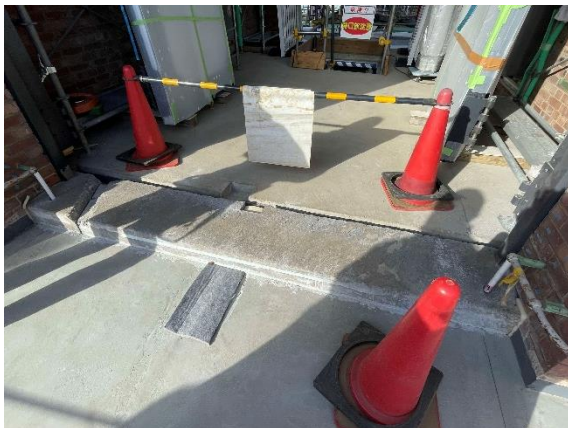
写真1 南面敷居石取付け状況

正門本体には、外部で修復を行っていた敷居石や大扉が搬入され、それぞれ取付け作業が行われた（写真1）。また、令和8年度からの煉瓦や目地の修復に向け、エイジング処理を施した煉瓦や目地の見本が作成され（写真2）、壁面の一部では、洗浄や目地の色合わせ等が試験的に施工された（写真3）。

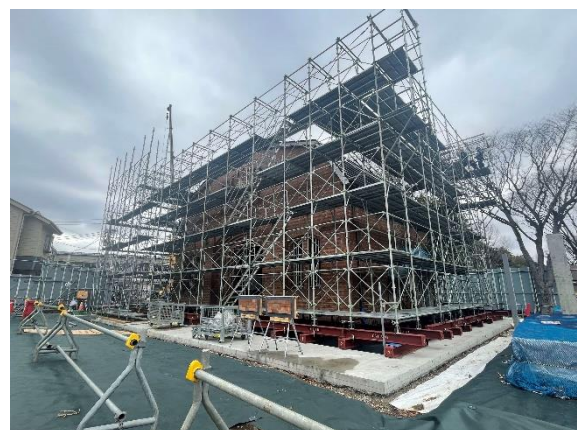
写真4 足場の設置状況

現在、正門の周囲には、足場や素屋根が組み立てられている（写真4）。今後、この覆い屋の中で屋根の解体調査や復原工事が行われる予定である。

正門の周囲に足場が組まれており、修復工事が進行していることを窺わせる。

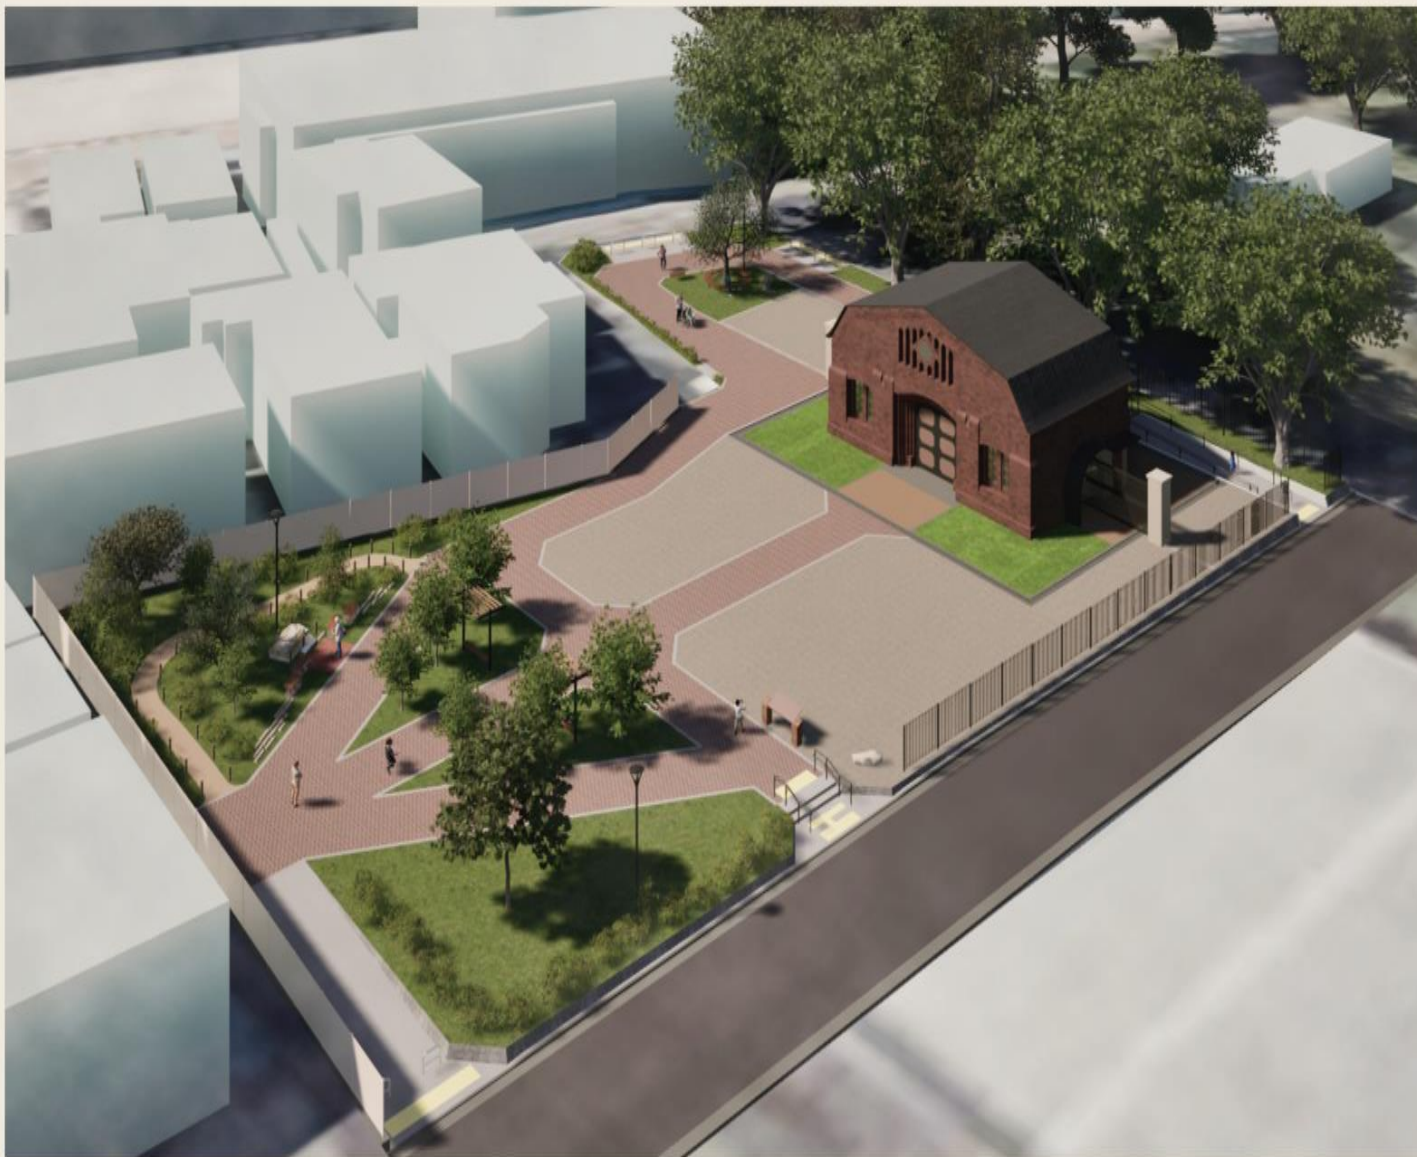
## ■ 鳥瞰

※画像は現時点の計画をもとに作成したイメージ図です。

令和10年に公開予定とのこと、別添資料に公開イメージ図として鳥瞰図があるが、このような形になるのか。

図は公園整備の基本設計で作成している資料のため、このイメージで決定しているものではないが、現段階ではこのような整備を検討している。今回実施したオープンハウスでいただいたご意見等に基づき、修正が加えられていくことになる。

公園の基本設計の受託者で作成した3DCG図である。

図では広場の面積が大きいように見えるが、やはり出土品等を並べる併存施設を設置することは難しいのか。

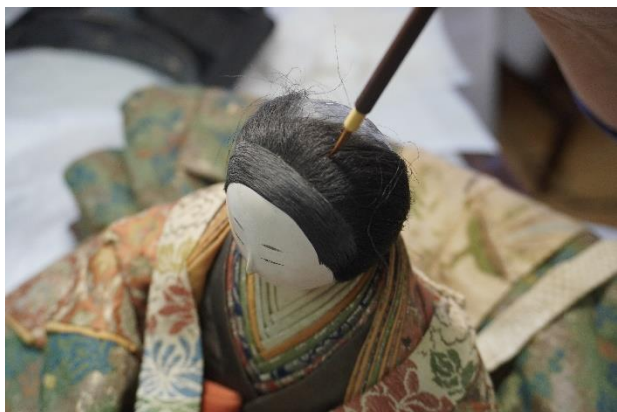
写真1 正麩糊による頭髪の剥落防止

男雛、女雛とも、頭部損傷部分は正麩糊等の可逆性のある材料を使用して剥落止めし、補強する(写真1)。

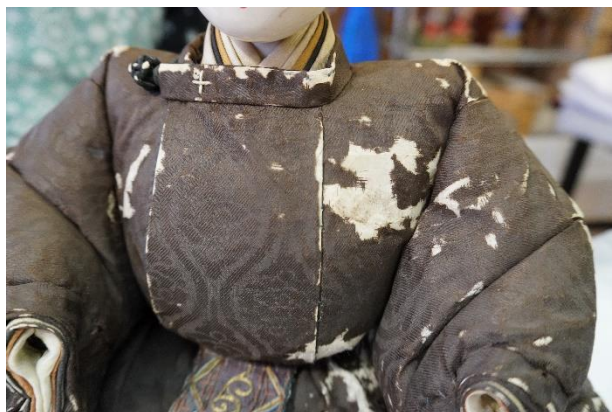
写真2 衣装の剥落状態

男雛は黒色袍の剥落止めを行い、女雛は裳の形状を整える(写真2)。

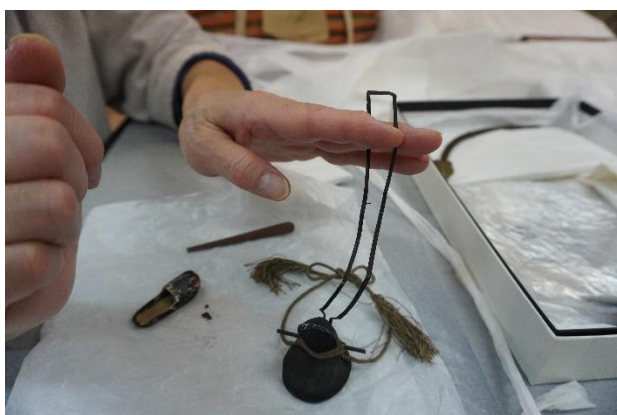
写真3 烏帽子修復前

各種道具を清掃や補修をして位置を調整する(写真3、4)。

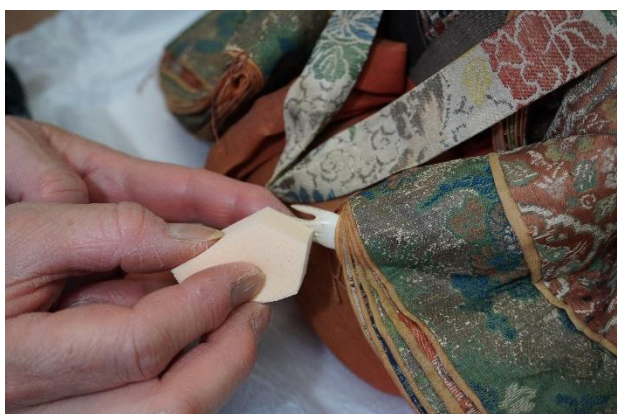
写真5 女雛の手先清掃

手先など露出している箇所を割損部を剥落止めする(写真5)。

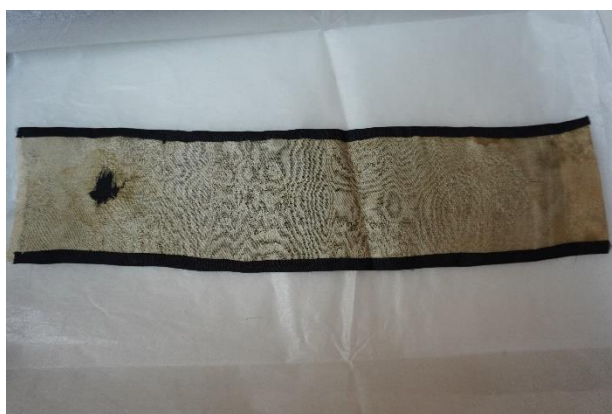
写真6 男雛の裾

山崎家から寄贈を受けた保管箱の中に、男雛の衣装の裾を新たに発見した(写真6)。衣装から外れた状態で残されていたためか状態はよかった。寄贈時の写真には写っていなかったことから、山崎家が外れた衣装も大切に保管していたことが確認できる。

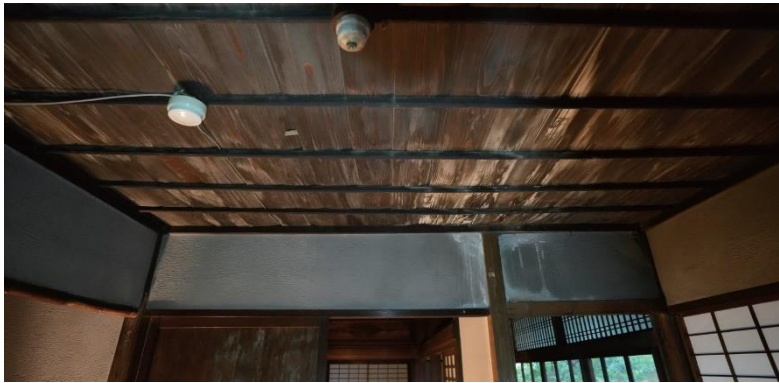
写真1 天井及び垂壁の雨染み

修理工事では、建物の揚屋、新たな基礎の構築、土台や床束の交換、腐朽した柱脚部の根継補修、屋根の葺き替え等が行われた。そのため、この修理工事以前に発生した雨染みの痕跡（写真1）は残存しているが、修理工事以降には雨漏りや小屋組・床組等の腐朽・破損は確認されていない。一方、揚屋等を行った際に、可能な範囲での不陸修正がなされていると考えられるが、現状は身舎において最大で13mmの沈下が見られる。また、柱も傾斜していることが確認されており、建物全体に歪みが生じ

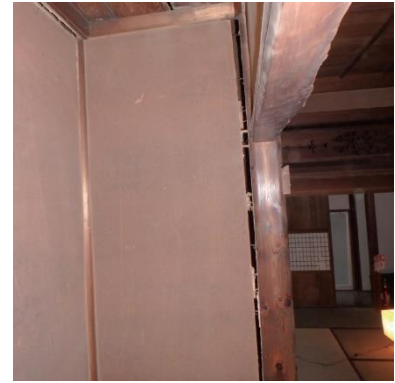
写真2 壁面の乖離

ていることから、柱と壁の間が乖離している箇所が見られる（写真2）。歪みの解消には壁面全ての解体が必要となるため、修理工事の際は現状のままとしたと考えられる。

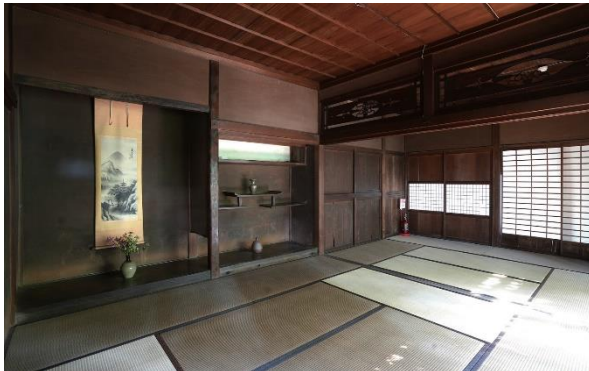
写真3 「座敷」・「次の間」内観

各室の内観は写真3・4のとおりである。「座敷」は、床柱や床板等各所に優れた部材が使われ、棚は清楼棚、「座敷」と「次の間」の間の引違い板戸（現在は歴史民俗資料館に収蔵）には、唐子遊戯図（写真5）が施されている。建具の引手や欄間には山崎家の家紋である橘紋が施されており（写真6）、細部にも装飾が見られるなど、格調高さが際立っている。

「次の間」は、「座敷」のしつらえと比較すると少し格が下がるが、優れた部材が使われており、建具の引手には家紋が入っていることから、「座敷」に対する「次の間」としての機能をうかがわせる。

「離れ」の「座敷」はとても良い材料を使用しており、意匠も優れている。しかし、「茶室」との関係性は類例がなく、当初がどのような様子であったか気になるところである。水屋も使用した形跡がなく、どのような形で「茶室」を使用していたかがわからないため、解体等を行った段階で検討していく必要がある。「座敷」や使われていた板戸等は優れた文化財としての質を保っているため、一体となって活用できればと思う。

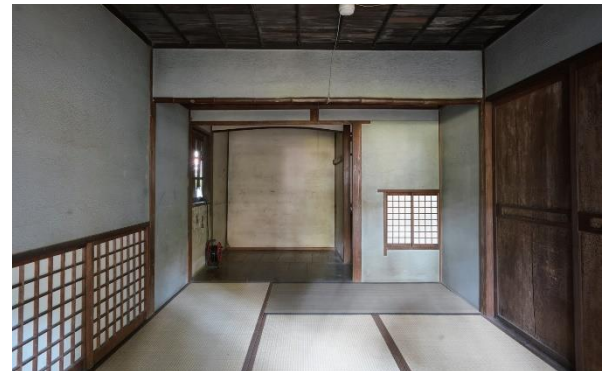
写真4 「茶室」内観

「茶室」は、中野区へ寄贈されるまでの間に茶室風のしつらえに改修されており、当初からの仕様の変遷等を追うことは困難である。
