名勝哲学堂公園 再整備基本設計

管理棟東側周辺整備イメージ

名勝哲学堂公園再整備基本計画(令和6年3月策定)

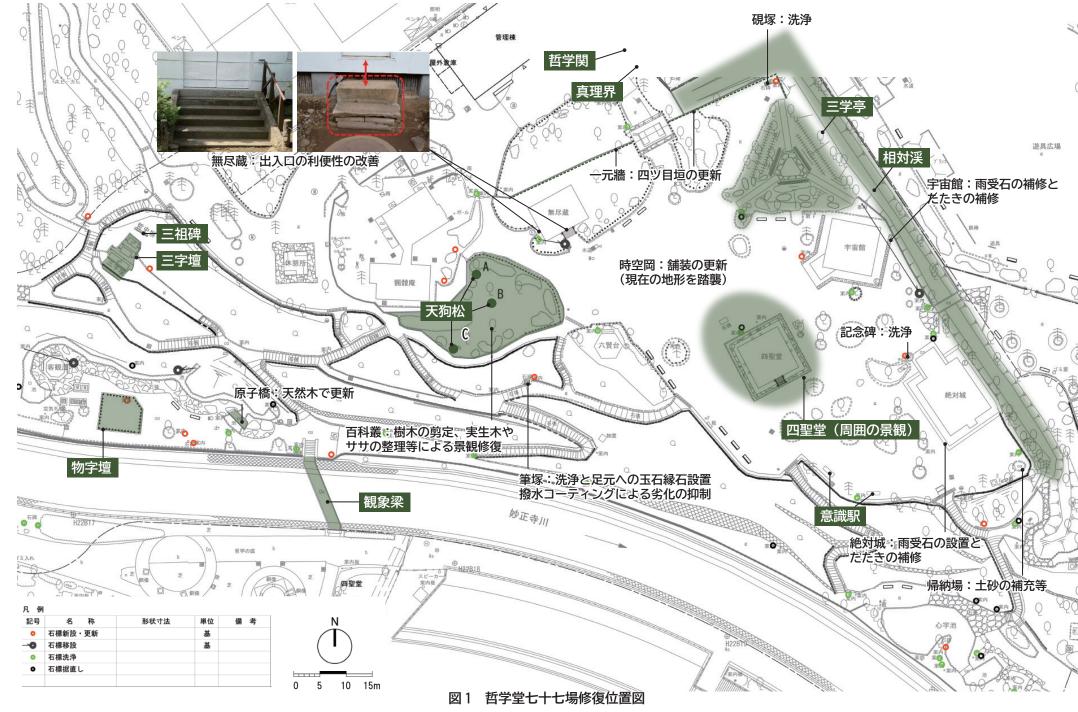
● 天狗松

- ・百科叢内に生育する実生のアカマツ (B) を新たな天狗松 に見立てて育てていく。((A) は将来のため保全する)
- ・もともと天狗松があった場所(C)との位置関係を解説で示す。

もともと天狗松があった場所 (C)

新たな天狗松

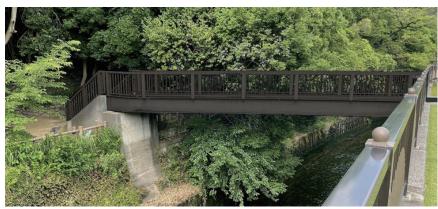
再塗装後イメージ

● 観象梁

・周囲の景観に溶け込むダークブラウン色に再塗装し、歩行面を修復する。

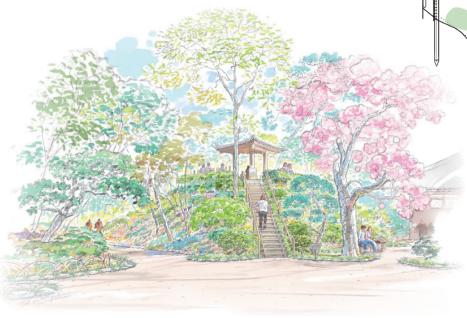
図2 修復後の三学亭イメージ

● 三学亭

- ・古写真をもとに、階段を丸太製のものに改修し、歩きやすさを改善する。
- ・時空岡から三学亭が視認できるように、また三学亭から時空岡を見渡せる ように、緑の風致を維持する範囲内で、樹木の剪定等を行う。
- ・斜面が崩れかけているため、板の土留めや枝を束ねた粗朶柵で保護し、低 木で修景する。

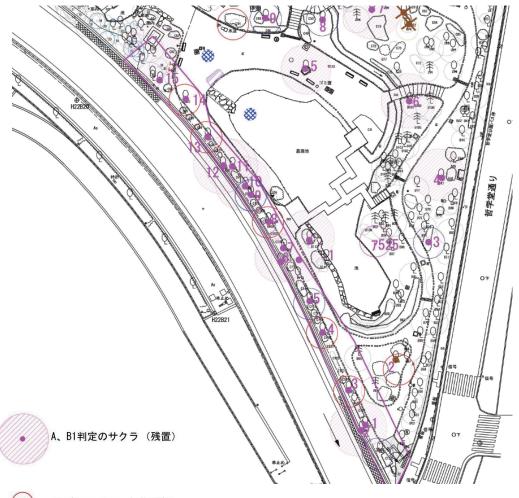
図9 菖蒲池・つつじ園周辺 サクラ整備平面図

- 菖蒲園・つつじ園周辺(図9)
- ・現在の配置を基本として更新等を図るが、周辺樹木により日影と なっている箇所のサクラは、更新しない。

- (●) C判定のサクラ→短期更新
- 枯死・伐採跡→短期更新
- ★ 枯死・伐採跡→更新しない
- B2判定のサクラ→樹勢回復措置
- 総 精密診断を行う樹木

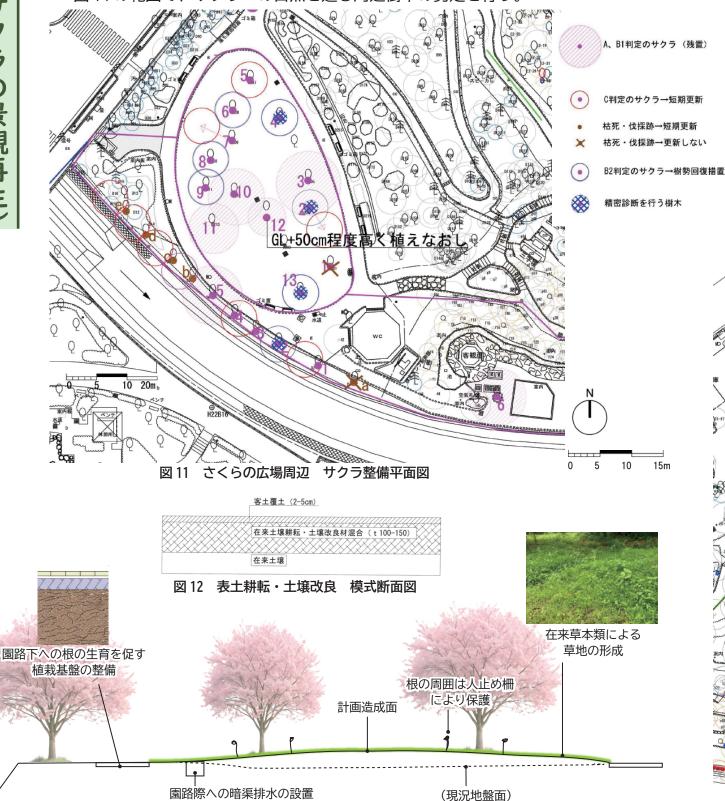
図 13 さくらの広場 造成模式断面図

- ・さくらの広場は、一部サクラの配置を見直して、サクラ同士の被圧を軽減するとともに、 図 11 のとおり広場の中央部が高くなるように全体的に盛土し、園路側に排水設備を設置 することで、水はけを改善する。
- ・広場の土が締め固められていることから、図 12 のとおり表土の耕転と土壌改良を行うとともに、在来草本類による草地の形成を図る。
- ・妙正寺川沿いは、やや過密な樹間を見直し、サクラ同士の被圧を軽減するとともに、図 13 のとおり、園路下への根の生育を促す舗装基盤を整備する。
- ・図 14 の範囲で、サクラへの日照を遮る周辺樹木の剪定を行う。

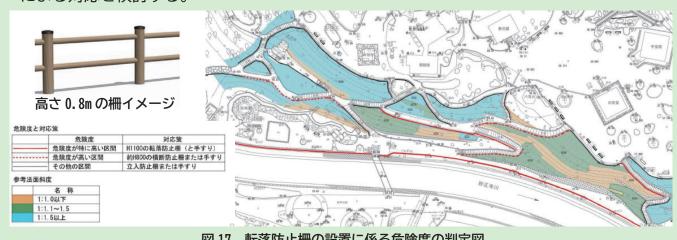
図 17 転落防止柵の設置に係る危険度の判定図

斜面地部における景観への配慮について

・一律に高さ 1.1m の柵を設けると景観への影響が大きいため、園路からの落下高さと斜面 勾配との関係を踏まえ、危険度が特に高い区間のみへの設置とする。危険度が高い区間に ついては、高さ 0.8m (横断防止柵の基準) の柵とし、必要に応じて注意表示や仮設物等 による対応を検討する。

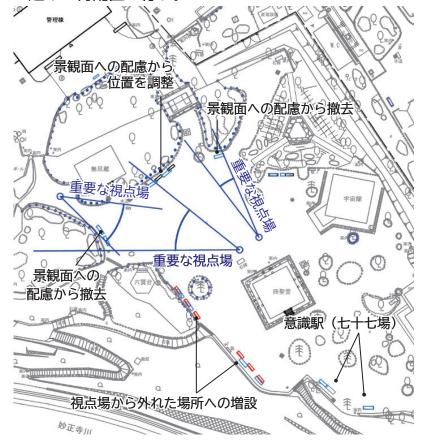
図 19 時空岡周辺 ベンチ配置図

● 時空岡周辺(図 19)

- ・樹林を背景としたものは背付き、七十七場を背景 としたものは景観に影響の少ない背なしとする。
- ・古建築物の前など、重要な視点場にかかる場所は 避けて再配置を行う。

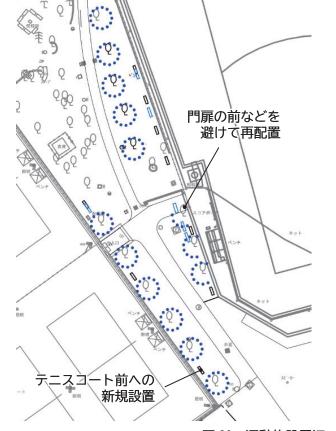
図 20 運動施設周辺 ベンチ配置図

● 運動施設周辺(図 20)

- ・スポーツ観戦を考慮して再配置し、両側か ら座れる背なしを基本とする。
- ・テニスコート前に観戦用のベンチが無いた め、新規に設置する。

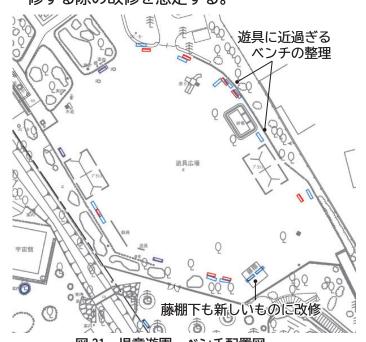
図 21 児童遊園 ベンチ配置図

● 児童遊園 (図 21)

- ・今ある場所を基本とし、遊具に近過ぎるも のなどは整理する。背付きを基本とする。
- ・売店前の藤棚下のベンチは、将来藤棚を改 修する際の改修を想定する。

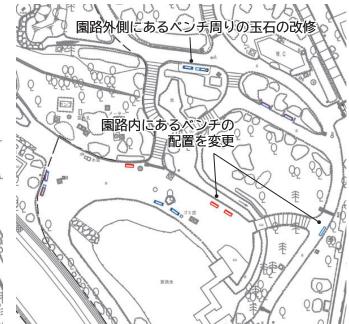
図22 つつじ園・菖蒲池周辺 ベンチ配置図

● つつじ園・菖蒲池周辺(図 22)

- ・今ある場所を基本とするが、園路内にあるも のは通行の妨げになるため、配置を変更する。
- ・背付きを基本とするが、両側から座る場所は 背なしとする。

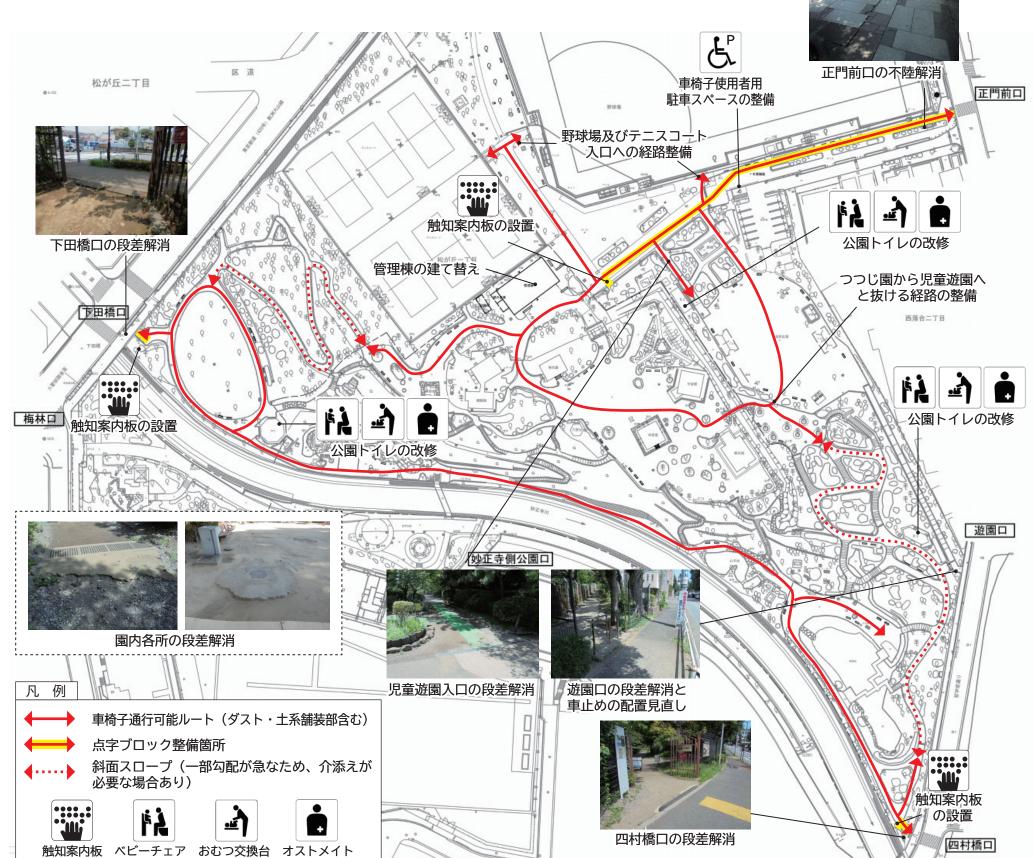
図30 バリアフリー対応等位置図

- ・名勝として、現在の地形・地割と風致景観を保全することを前提に、高齢者や障害者等を含め、だれもが安心して快適に公園を利用できる環境整備を行う。
- ・必要な改修を行ったうえで、施設やルート等についてわかりやすく周知する。

- ・全面的な舗装の更新により、各出入口や園内各所 の段差や凹凸を解消する。
- ・斜面スロープ部の勾配は一部急で、介添えが必要 な場合があるため、適正に周知を行う。
- ・新たに、野球場及びテニスコート入口に至る経路 と、つつじ園から児童遊園へと抜ける経路を整備 する。

・入口から主要な施設(管理棟、園内トイレ)に至る経路上に触知案内板を設置し、触知案内板までを点字ブロックでつなぐ。

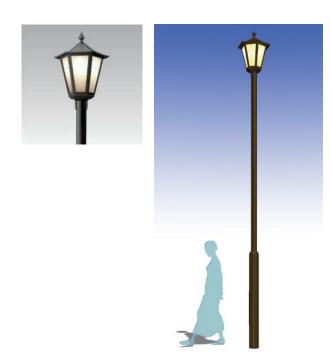
図31 照明柱(園内灯)イメージ

- ・園内の電気配線・配管については、全面的に更 新を行う。
- ・照明柱(園内灯)は、明治大正期に普及したガス灯を思わせるシンプルな意匠(図 31)で統一し、L E D化を行う。
- ※夜間閉鎖区域においては、色温度を電球色とするほか、一部タイマー式の採用を検討し、動植物への光害(ひかりがい)の低減を図る。
- ・広域避難場所としての機能を考慮し、各出入口付近にソーラー照明を設置する(図32)。
- ・各出入口や時空岡、児童遊園などに防犯カメラ を設置する。
- ・景観を阻害している架空線を埋設する(図33)。

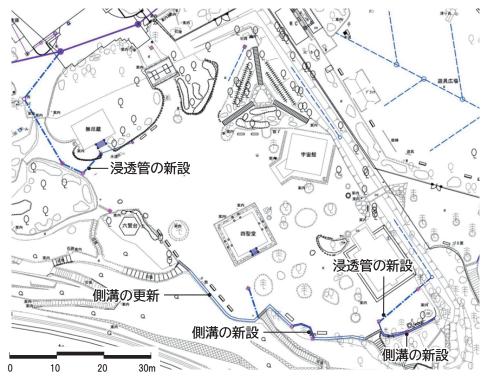
図 34 時空岡周辺 雨水排水設備平面図

- ・園内全域で浸透桝、浸透 管等の更新を行い、園路 や広場への滞水を改善す る。
- ・時空岡から斜面への雨水 流出を抑えるため、浸透 施設の充実を図る(図34)。
- ・運動施設周辺から中野通 口方面への雨水流出を抑 えるため、浸透施設の充 実を図る。

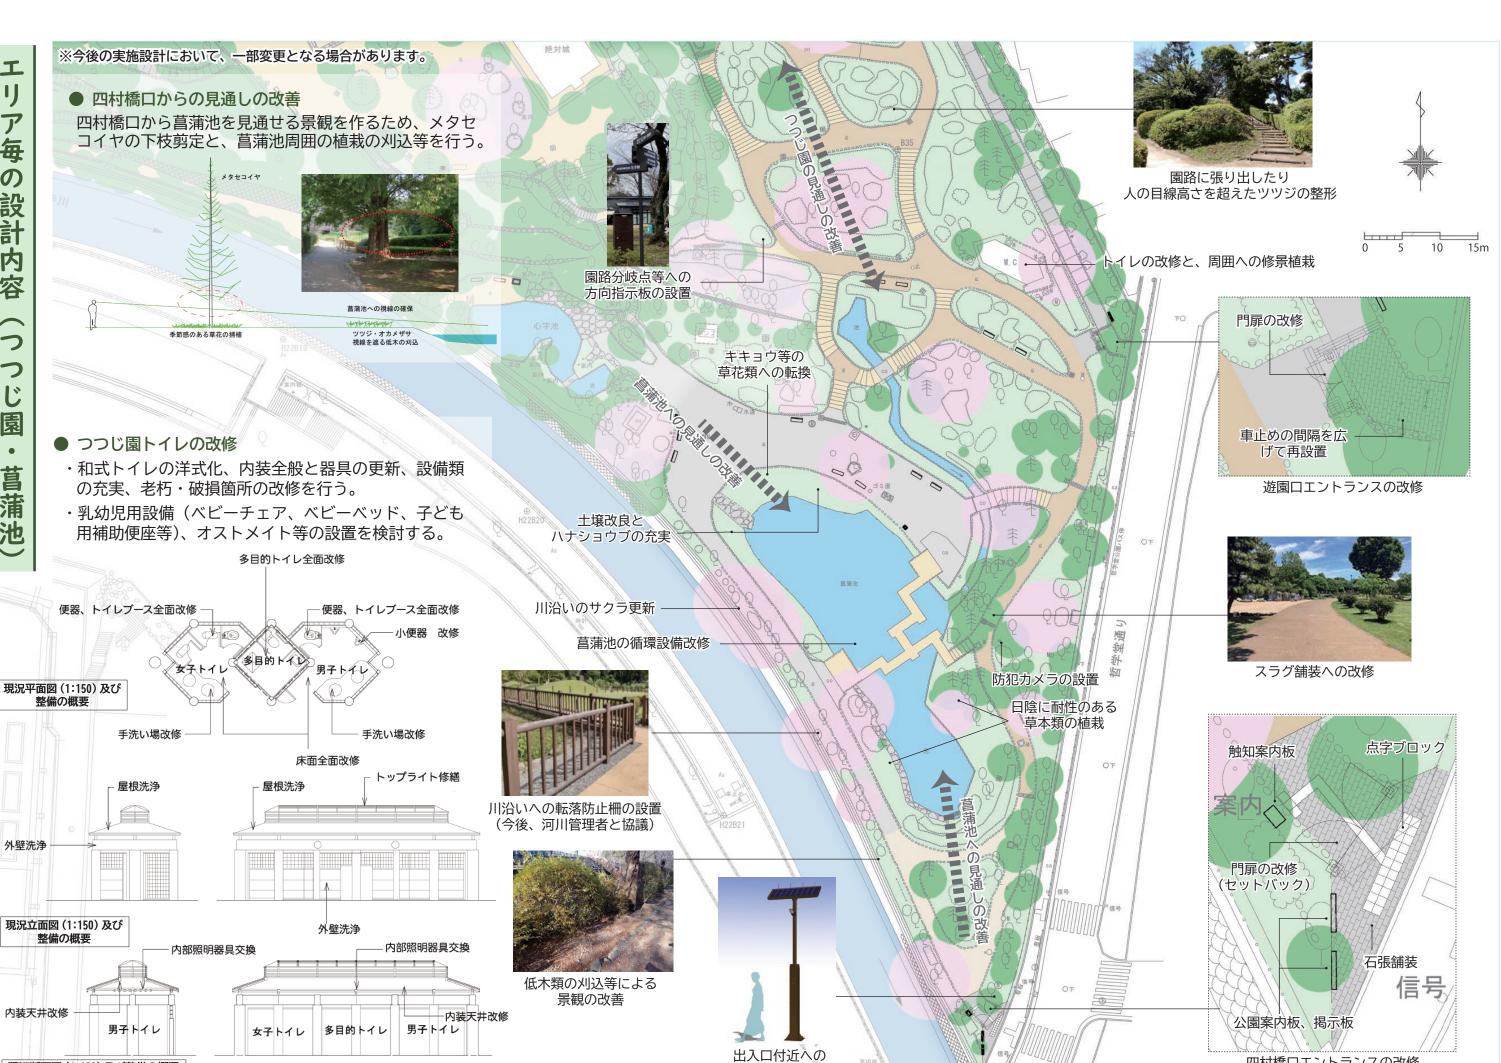
四村橋口エントランスの改修

現況断面図(1:150)及び整備の概要
