令和８年度庁議報告事項	
第１２回庁議（２０２６年９月２９日）	区民部文化振興・多文化共生推進課

【件名】
旧中野刑務所正門移築・修復工事の進捗状況及び設計変更等について

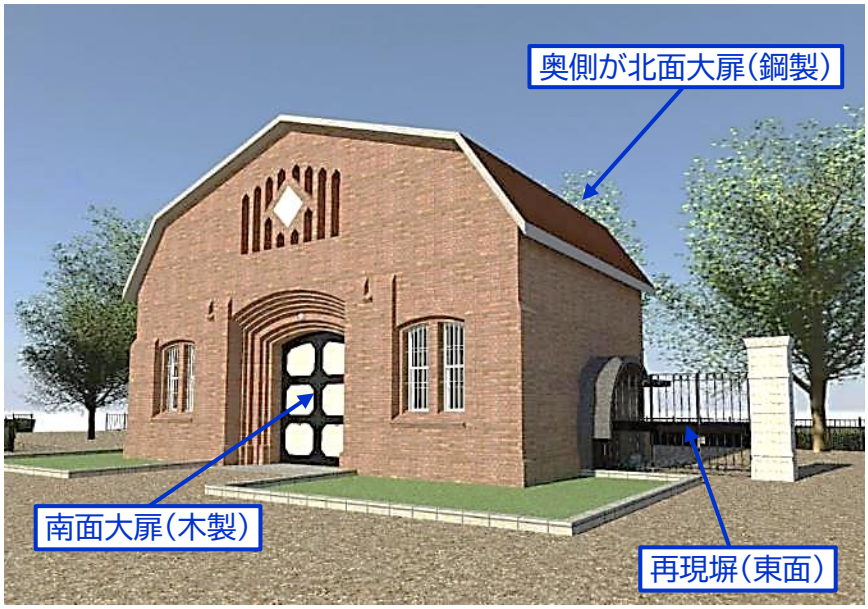
・大扉を支える部材の劣化・破損により、大扉の開閉に支障が生じている。
・受付周辺に、豊多摩刑務所時代の鉄格子塀の取り付き跡が確認された。

図１　正門全体イメージ図（設計変更等に関係する箇所の位置）

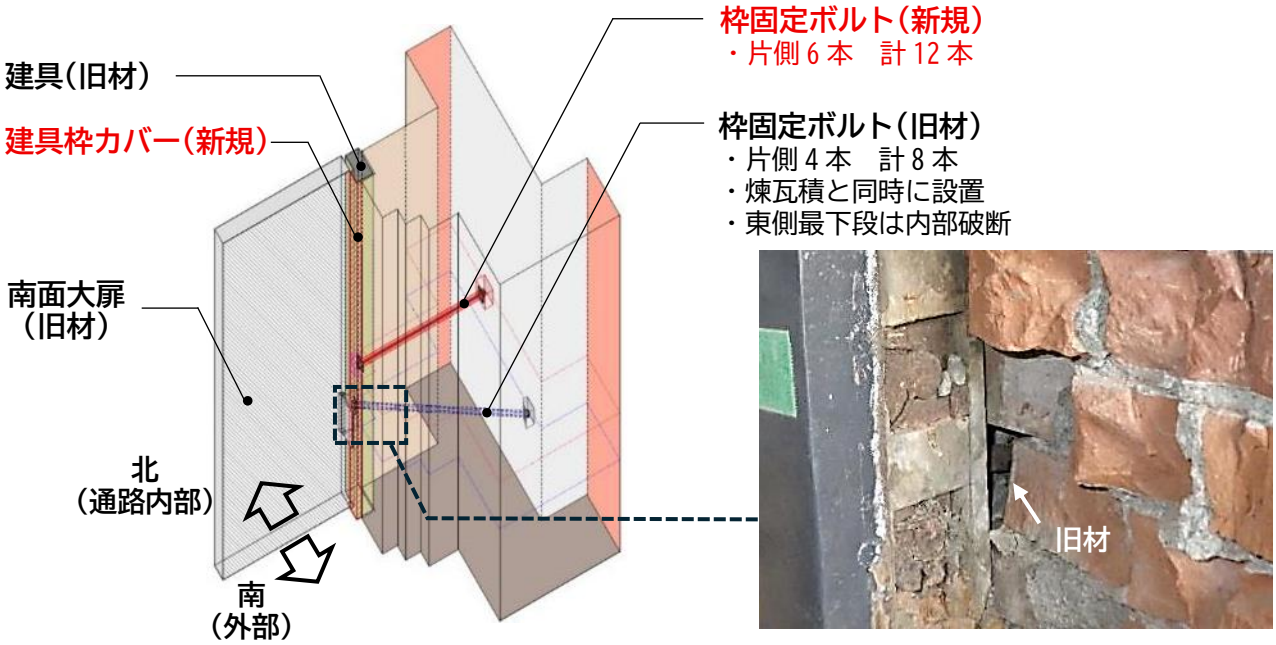
・南面（木製大扉）：支え枠を壁面に固定する部材に破断が確認された。当該部材を取り出すには文化財的価値の高い壁面を大規模に解体する必要があることから、当該部材は壁内に残置し、外部から取り付け可能な新たな部材で枠を補強・固定する。

図２　南面木製大扉修復イメージ図

以上により、文化財としての外観及び価値を保持しつつ、活用に当たっての安全性を確保する（図２）。
