外観診断カルテ

No. 83

事務所名 中野区

路線名	江古田公園 (樹林)	樹木医		診断日	令和3年6月11日
樹木番号	K3.2-75	樹高(H)=	9.0 m	幹周(C)=	206 cm
樹種名	ミズキ	植栽形態	<input type="checkbox"/> 単独樹 <input type="checkbox"/> 植栽帯 <input type="checkbox"/> 緑地内 <input checked="" type="checkbox"/> その他		
		支柱	<input type="checkbox"/> 良好 <input checked="" type="checkbox"/> なし <input type="checkbox"/> 破損

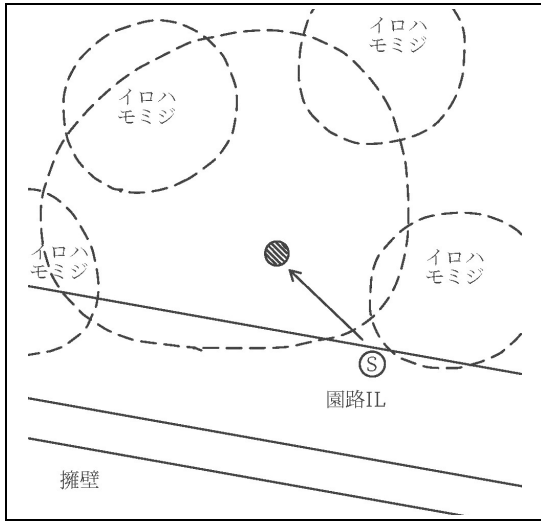
立地平面図

不自然な傾斜	<input checked="" type="checkbox"/> なし <input type="checkbox"/> あり( )				枝 ( )			枝 ( )			
	所見	根元から幹にかけて腐朽及び開口空洞(芯達)あり。 根元からの不自然な揺れ(大)あり。 幹に開口空洞(剪定痕)(芯達)あり。 大枝に開口空洞(芯達)あり。 切残し剪定痕の樹皮欠損(切除可)あり。										
	部位判定	部位	根元			幹			骨格となる大枝			
		健全か健全に近い	<input type="checkbox"/>			<input type="checkbox"/>			<input type="checkbox"/>			
		注意すべき被害が見られる	<input type="checkbox"/>			<input checked="" type="checkbox"/>			<input checked="" type="checkbox"/>			
		著しい被害が見られる	<input type="checkbox"/>			<input type="checkbox"/>			<input type="checkbox"/>			
		不健全	<input checked="" type="checkbox"/>			<input type="checkbox"/>			<input type="checkbox"/>			
	処置	剪定が必要	<input type="checkbox"/>			<input type="checkbox"/>			<input checked="" type="checkbox"/>			
		精密診断が必要	<input type="checkbox"/>			<input type="checkbox"/>			<input type="checkbox"/>			
	外観判定	<input type="checkbox"/> A:健全か健全に近い <input type="checkbox"/> B1:注意すべき被害が見られる <input type="checkbox"/> B2:著しい被害が見られる <input checked="" type="checkbox"/> C:不健全

判定理由	不健全。根元からの不自然な揺れ(大)あり。撤去・植替えを要する。双幹分岐部の入皮から腐朽空洞が進展している。東幹は特に危険が差し迫っており、西幹の枝に寄り掛かっているが、外れれば園路に向かって即倒木する。

寄り掛かっている 大

スタブカット・樹皮欠損 (φ15, ℓ 0.5m) (切除可)

① 大枝・空洞 (芯達) 15×10×12

処 置 内 容	必要性	<input type="checkbox"/> なし	<input checked="" type="checkbox"/> あり	緊急性	<input type="checkbox"/> なし	<input checked="" type="checkbox"/> あり
		<input type="checkbox"/> 要観察(長期観察)		<input type="checkbox"/> 要観察(短期観察)		
	<input type="checkbox"/> 枯枝の剪定 <input type="checkbox"/> 腐朽枝等の剪定 <input type="checkbox"/> 支障枝の剪定 <input type="checkbox"/> 風圧軽減剪定 <input type="checkbox"/> スタブカット切除 <input type="checkbox"/> 巻き根切除 <input checked="" type="checkbox"/> 撤去・植替え <input type="checkbox"/> 支柱撤去 <input type="checkbox"/> 支柱結束直し <input type="checkbox"/> 支柱再設置 <input type="checkbox"/> プレーン設置( ) <input type="checkbox"/> 踏圧防止 <input type="checkbox"/> 土壌改良 <input type="checkbox"/> 施肥( ) <input type="checkbox"/> 薬剤処置( ) <input checked="" type="checkbox"/> その他( 倒伏の危険があるため、撤去に緊急性あり。 )
