外観診断カルテ

No. 114

事務所名 中野区

路線名	沼袋西公園	樹木医		診断日	令和3年7月12日
樹木番号	K20-22	樹高(H)=	9.8 m	幹周(C)=	188 cm
樹種名	ハルニレ	植栽形態	<input type="checkbox"/> 単独樹 <input type="checkbox"/> 植栽帯 <input type="checkbox"/> 緑地内 <input checked="" type="checkbox"/> その他		
		支柱	<input type="checkbox"/> 良好 <input checked="" type="checkbox"/> なし <input type="checkbox"/> 破損

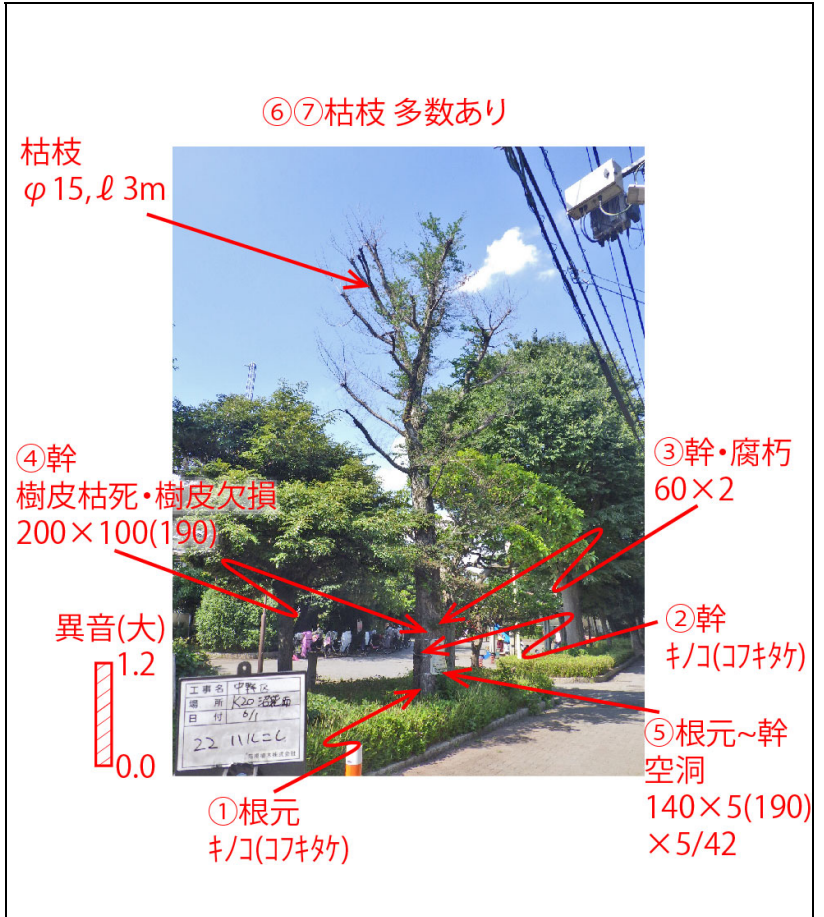
木槌打診(異常音)		<input type="checkbox"/> なし <input checked="" type="checkbox"/> あり(G.L.0-0.2m大)	<input type="checkbox"/> なし <input checked="" type="checkbox"/> あり(G.L.0.2-1.2m大)	<input checked="" type="checkbox"/> なし <input type="checkbox"/> あり()							
分岐部・付根の異常		<input checked="" type="checkbox"/> なし <input type="checkbox"/> あり()	<input checked="" type="checkbox"/> なし <input type="checkbox"/> あり()	<input checked="" type="checkbox"/> なし <input type="checkbox"/> あり()							
胴枯れなどの病害		<input checked="" type="checkbox"/> なし <input type="checkbox"/> あり()	<input checked="" type="checkbox"/> なし <input type="checkbox"/> あり()	<input checked="" type="checkbox"/> なし <input type="checkbox"/> あり()							
虫穴・虫フン、ヤニ		<input checked="" type="checkbox"/> なし <input type="checkbox"/> あり()	<input checked="" type="checkbox"/> なし <input type="checkbox"/> あり()	<input checked="" type="checkbox"/> なし <input type="checkbox"/> あり()

①根元のキノコ

処置内容	必要性	<input type="checkbox"/> なし	<input checked="" type="checkbox"/> あり	緊急性	<input checked="" type="checkbox"/> なし	<input type="checkbox"/> あり
		<input type="checkbox"/> 要観察(長期観察)		<input type="checkbox"/> 要観察(短期観察)		
	<input type="checkbox"/> 枯枝の剪定 <input checked="" type="checkbox"/> 撤去・植替え <input type="checkbox"/> 踏圧防止 <input type="checkbox"/> その他()	<input type="checkbox"/> 腐朽枝等の剪定 <input type="checkbox"/> 支柱撤去 <input type="checkbox"/> 土壌改良	<input type="checkbox"/> 支障枝の剪定 <input type="checkbox"/> 支柱結束直し <input type="checkbox"/> 施肥()	<input type="checkbox"/> 風圧軽減剪定 <input type="checkbox"/> 支柱再設置	<input type="checkbox"/> スタブカット切除 <input type="checkbox"/> プレーンク設置() <input type="checkbox"/> 薬剤処置()	<input type="checkbox"/> 巻き根切除
