外観診断カルテ

No. 279

事務所名 中野区

路線名	城山公園	樹木医		診断日	令和3年6月18日
樹木番号	K6-60	樹高(H)=	11.0 m	幹周(C)=	109 cm
樹種名	エンジュ	植栽形態	<input type="checkbox"/> 単独樹 <input type="checkbox"/> 植栽帯 <input type="checkbox"/> 緑地内 <input checked="" type="checkbox"/> その他		
		支柱	<input type="checkbox"/> 良好 <input checked="" type="checkbox"/> なし <input type="checkbox"/> 破損

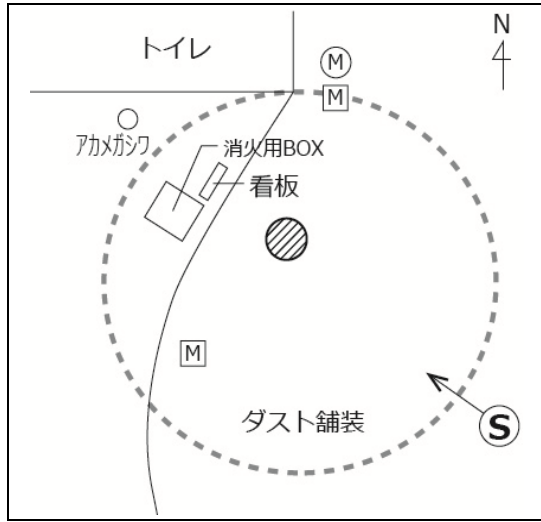
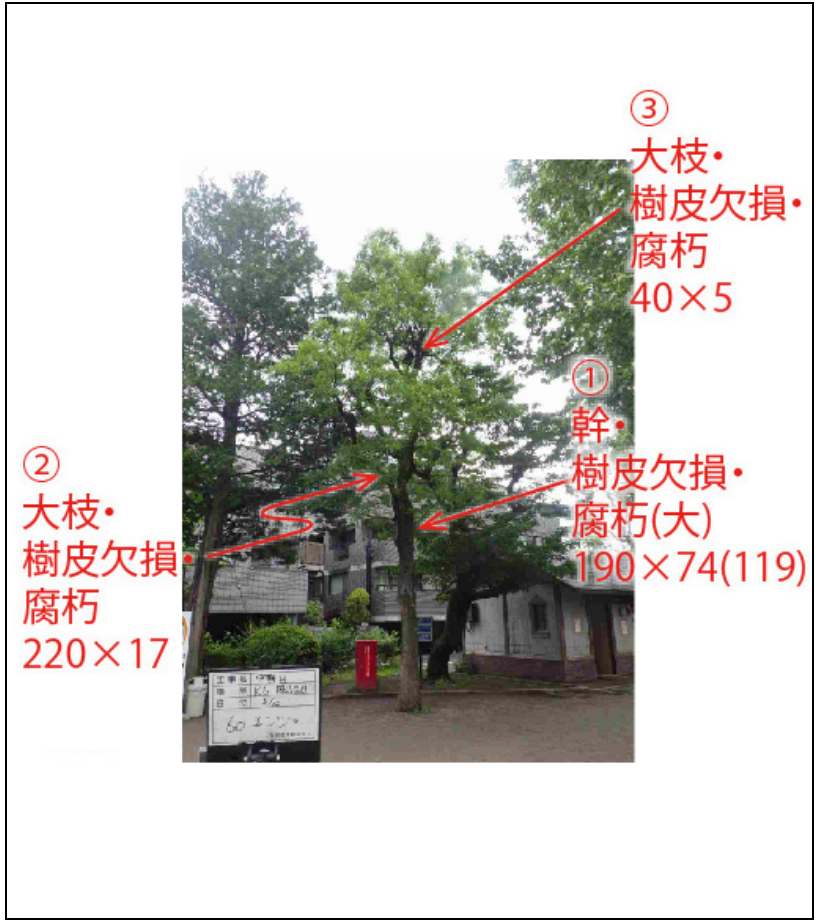
不健全		<input type="checkbox"/>	<input type="checkbox"/>	<input type="checkbox"/>							
処置	剪定が必要		<input type="checkbox"/>	<input type="checkbox"/>	<input type="checkbox"/>							
	精密診断が必要		<input type="checkbox"/>	<input type="checkbox"/>	<input type="checkbox"/>							
外観判定	<input type="checkbox"/> A:健全か健全に近い <input type="checkbox"/> B1:注意すべき被害が見られる <input type="checkbox"/> B2:著しい被害が見られる <input checked="" type="checkbox"/> C:不健全											
判定理由	不健全。幹の樹皮欠損・腐朽の被害は極めて大きく、被害幅は周囲長比率 1/2 以上に達している。被害が甚大で回復の見込みがないため要撤去。

総合判定	<input type="checkbox"/> A:健全か健全に近い <input type="checkbox"/> B1:注意すべき被害が見られる <input type="checkbox"/> B2:著しい被害が見られる <input checked="" type="checkbox"/> C:不健全										
判定理由	幹の樹皮欠損・腐朽の被害幅は周囲長比率 1/2 以上に達しており、回復の見込みはない。

①幹の樹皮欠損・腐朽

処 置 内 容	必要性	<input type="checkbox"/> なし	<input checked="" type="checkbox"/> あり	緊急性	<input checked="" type="checkbox"/> なし	<input type="checkbox"/> あり
		<input type="checkbox"/> 要観察(長期観察)		<input type="checkbox"/> 要観察(短期観察)		
	<input type="checkbox"/> 枯枝の剪定 <input checked="" type="checkbox"/> 撤去・植替え <input type="checkbox"/> 踏圧防止 <input type="checkbox"/> その他( )	<input type="checkbox"/> 腐朽枝等の剪定 <input type="checkbox"/> 支柱撤去 <input type="checkbox"/> 土壌改良	<input type="checkbox"/> 支障枝の剪定 <input type="checkbox"/> 支柱結束直し <input type="checkbox"/> 施肥( )	<input type="checkbox"/> 風圧軽減剪定 <input type="checkbox"/> 支柱再設置	<input type="checkbox"/> スタブカット切除 <input type="checkbox"/> プレーン設置( )	<input type="checkbox"/> 巻き根切除 ) ) )
