外観診断カルテ

No. 304

事務所名 中野区

路線名	若宮公園	樹木医		診断日	令和3年7月7日
樹木番号	K10-10	樹高(H)=	18.0 m	幹周(C)=	231 cm
樹種名	シラカン	植栽形態	<input type="checkbox"/> 単独樹 <input type="checkbox"/> 植栽帯 <input type="checkbox"/> 緑地内 <input checked="" type="checkbox"/> その他		
		支柱	<input type="checkbox"/> 良好 <input checked="" type="checkbox"/> なし <input type="checkbox"/> 破損

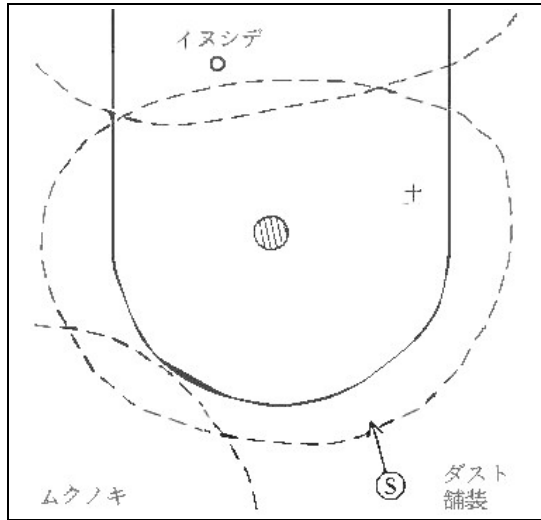
① 衰弱枝、枯枝 多数

② 根元～幹・空洞(芯達) (大) 65×9(415) ×54/82

③ 根元～幹・空洞 25×15(415) ×10/95

④ 根元・空洞 17×15×10

⑤ 幹・空洞(芯達) 450×25 ×30/40

⑥ 枯枝 φ20, ℓ 1.5m

⑦ 枯枝 φ25, ℓ 1.5m

処置 内容	必要性	<input type="checkbox"/> なし	<input checked="" type="checkbox"/> あり	緊急性	<input checked="" type="checkbox"/> なし	<input type="checkbox"/> あり
		<input type="checkbox"/> 要観察(長期観察)		<input type="checkbox"/> 要観察(短期観察)		
	<input checked="" type="checkbox"/> 枯枝の剪定 <input checked="" type="checkbox"/> 撤去・植替え <input type="checkbox"/> 踏圧防止 <input type="checkbox"/> その他()	<input type="checkbox"/> 腐朽枝等の剪定 <input type="checkbox"/> 支柱撤去 <input type="checkbox"/> 土壌改良	<input type="checkbox"/> 支障枝の剪定 <input type="checkbox"/> 支柱結束直し <input type="checkbox"/> 施肥()	<input checked="" type="checkbox"/> 風圧軽減剪定 <input type="checkbox"/> 支柱再設置	<input type="checkbox"/> スタブカット切除 <input type="checkbox"/> プレーンク設置() <input type="checkbox"/> 薬剤処置()	<input type="checkbox"/> 巻き根切除)))
