No. 17

| 場 所 | 東中野三丁目(鉄道用地内) | 樹 木 医 | | 診 断 日 | 2025 年 11 月 7 日 |
| 樹 木 番 号 | 11 | 樹高(H)=4.0m | 幹周(C)=298 cm | 枝張(W)=5.5m | |
| 樹種名 | サクラ | 植 栽 形 態 | <input type="checkbox"/> 単独樹 <input type="checkbox"/> 植栽帯 <input type="checkbox"/> 緑地内 <input checked="" type="checkbox"/> その他 | | 支 柱 <input type="checkbox"/> 良好 <input checked="" type="checkbox"/> なし <input type="checkbox"/> 破損 |

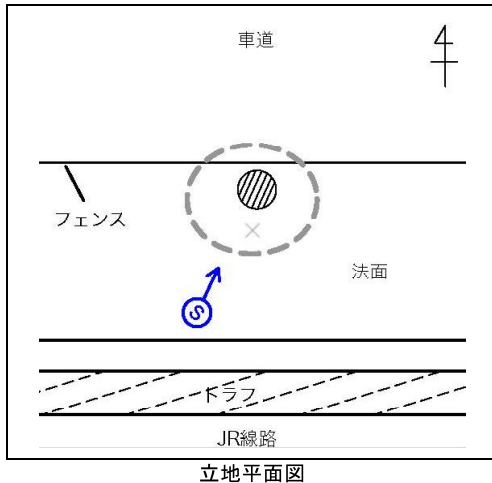
| 所 見 | 樹勢：樹冠部が衰退している。 | | | | | | | | | | |
| | 樹形：強剪定あり。 | | | | | | | | | | |
| | 所 見 | 枯枝(大)あり。<br>枯枝(大・樹冠部の枯損)あり。<br>大枝の樹皮欠損・腐朽(大)あり。<br>根元のキノコ(コナカ・大)あり。同様の被害多数あり。<br>鋼棒貫入異常(芯達・大)あり。<br>根元から幹の樹皮欠損・腐朽(基大)あり。<br>ひこばえあり。<br>木槌打診音異常(G.L.0-1.2m)あり。<br>要機器診断(根株)。 | | | | | | | | | |
| 判定理由 | 不健全。根元から幹にかけての樹皮欠損・腐朽の被害が基大であり、地上部の大部分が枯死しているため、回復の見込みがない。 | | | | | | | | | | |

| 摘要 | 樹高低減済みのため倒伏の危険性は小さいが、幹の大部分が枯死しており回復の見込みがないため、伐採を推奨する。 | | | |
