No. 14

| 場 所 | 東中野三丁目(鉄道用地内) | 樹 木 医 | | 診 断 日 | 2025 年 11 月 6 日 |
| 樹 木 番 号 | 22 | 樹高(H)=9.0m | 幹周(C)=249 cm | 枝張(W)=7.0m | |
| 樹種名 | サクラ | 植 栽 形 態 | <input type="checkbox"/> 単独樹 <input type="checkbox"/> 植栽帯 <input type="checkbox"/> 緑地内 <input checked="" type="checkbox"/> その他 | | 支 柱 <input type="checkbox"/> 良好 <input checked="" type="checkbox"/> なし <input type="checkbox"/> 破損 |

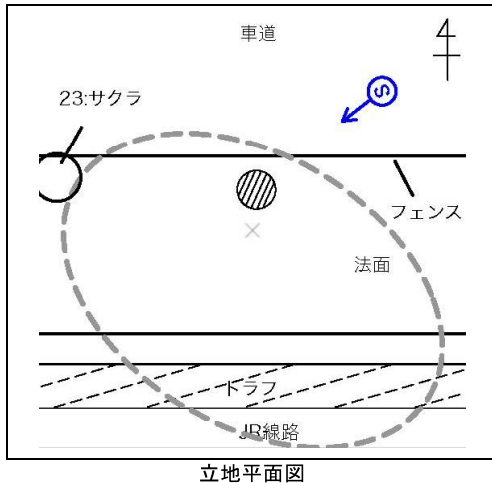
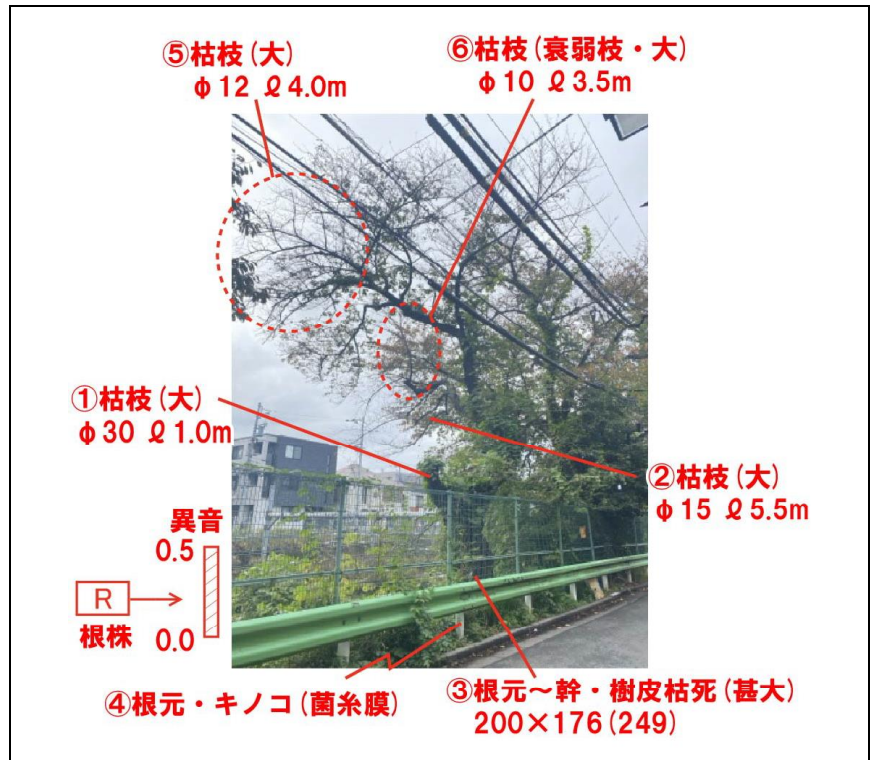
| | 所見 | 樹勢：樹冠部が衰退している。葉量が少ない。<br>樹形：枝数が少ない。 | | | | | |

| 摘 | 頂部の衰退が著しいため樹高低減を要する。倒伏の危険性は小さいが、幹の大部分が枯死しており回復の見込みがないため、伐採も含め今後の管理方針を検討する必要がある。 | | | |

①枯枝

| | <input type="checkbox"/> 樹体保護( ) <input type="checkbox"/> 植栽基盤の改善( )<br><input type="checkbox"/> 根上がり( ) <input type="checkbox"/> 病虫害防除( )<br><input checked="" type="checkbox"/> 更新(撤去・植替えを要する。 ) <input type="checkbox"/> その他( ) | | | |
