No. 12

| 場 所 | 東中野三丁目(鉄道用地内) | 樹 木 医 | | 診 断 日 | 2025 年 11 月 6 日 |
| 樹 木 番 号 | 24 | 樹高(H)=9.0m | 幹周(C)=169 cm | 枝張(W)=6.5m | |
| 樹種名 | サクラ | 植 栽 形 態 | <input type="checkbox"/> 単独樹 <input type="checkbox"/> 植栽帯 <input type="checkbox"/> 緑地内 <input checked="" type="checkbox"/> その他 | | 支 柱 <input type="checkbox"/> 良好 <input checked="" type="checkbox"/> なし <input type="checkbox"/> 破損 |

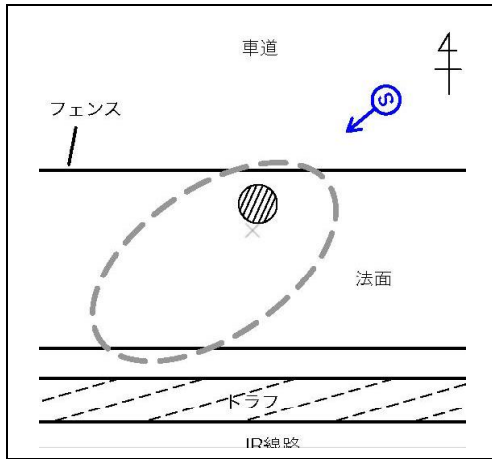
| 外<br>観<br>診<br>断 | 所見 | 樹勢：ほぼ枯死している。<br>樹形：枝数が少ない。 | | | | | |
| | 活力判定 | <input type="checkbox"/> 健全か健全に近い <input type="checkbox"/> 注意すべき被害が見られる <input type="checkbox"/> 著しい被害が見られる <input checked="" type="checkbox"/> 不健全 | | | | | |

| 摘要 | 根元のひこばえを除いて樹体全体が完全に枯死しており、回復の見込みがない。速やかな伐採を要する。 | | | | | |

| | <input checked="" type="checkbox"/> 更新(撤去・植替えを要する。) | | <input type="checkbox"/> その他( ) | | | |
