No. 11

| 場 所 | 東中野三丁目(鉄道用地内) | 樹 木 医 | 牧田英之、藤本洋介 | 診 断 日 | 2025 年 11 月 6 日 |
| 樹 木 番 号 | 25 | 樹高(H)=9.0m | 幹周(C)=253 cm | 枝張(W)=11.0m | |
| 樹種名 | サクラ | 植 栽 形 態 | <input type="checkbox"/> 単独樹 <input type="checkbox"/> 植栽帯 <input type="checkbox"/> 緑地内 <input checked="" type="checkbox"/> その他 | | 支 柱 <input type="checkbox"/> 良好 <input checked="" type="checkbox"/> なし <input type="checkbox"/> 破損 |

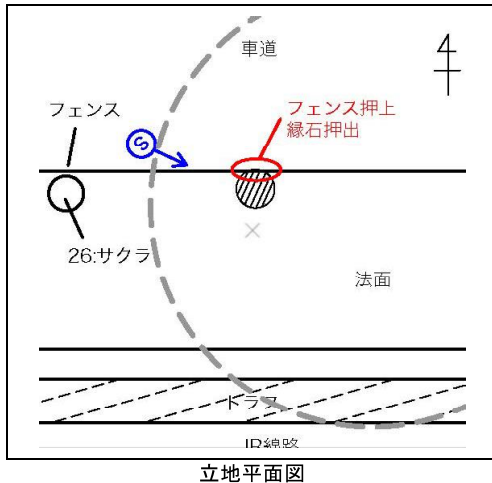
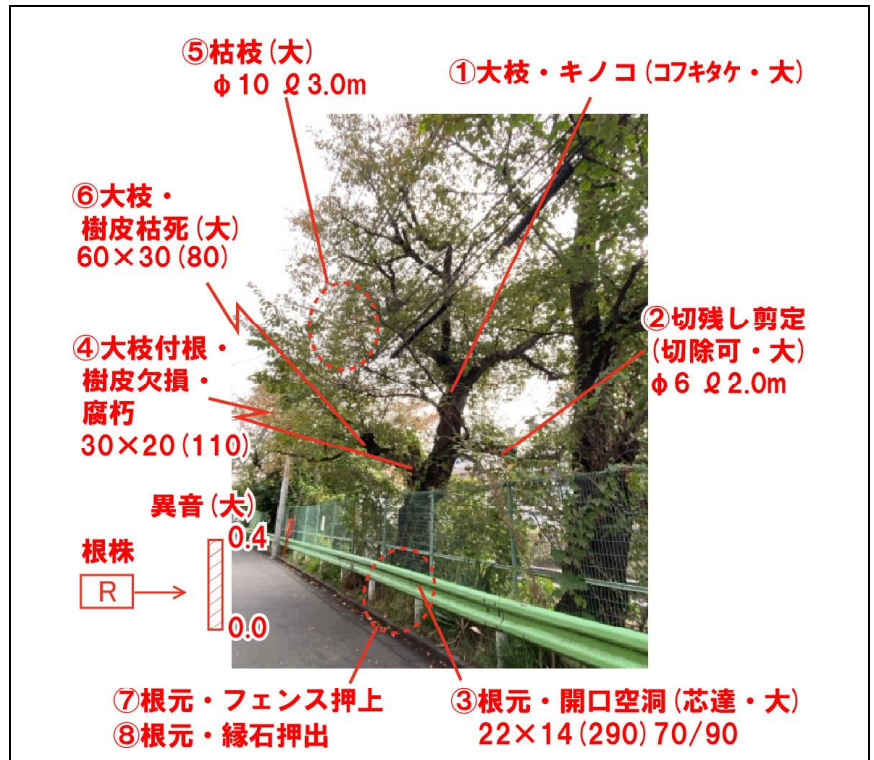
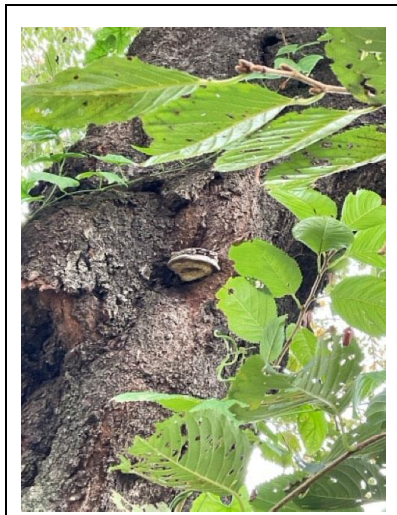
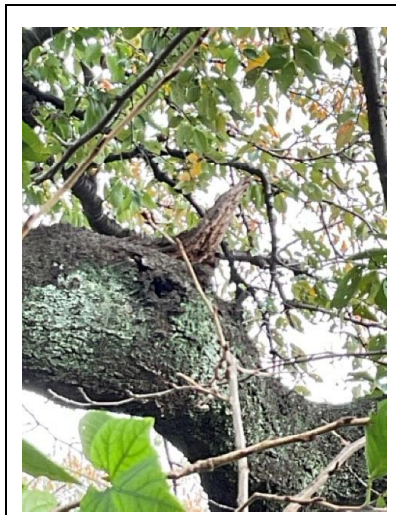
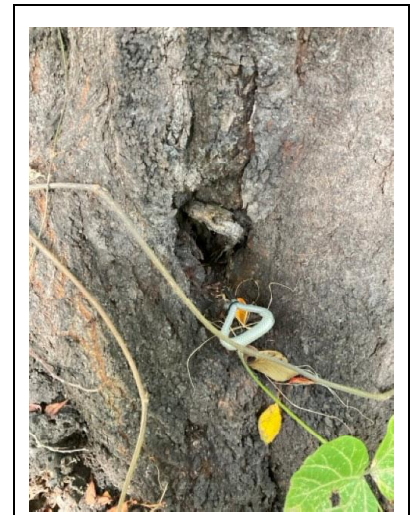
| | 所見 | 樹勢：樹冠部が衰退している。<br>樹形：概ね問題なし。 | | | | | | | | |
| 所見 | 大枝のキノコ(コナギ・大)あり。<br>切残し剪定(切除可・大)あり。同様の被害多数あり。<br>根元の開口空洞(芯達・大)あり。<br>大枝付根の樹皮欠損・腐朽あり。<br>枯枝(大)あり。<br>大枝の樹皮枯死(大)あり。<br>根元のフェンス押上あり。<br>根元の縁石押出あり。<br>木槌打診音異常(G.L.0-0.4m)あり。<br>要機器診断(根株)。 | | | | | | | | | |

| 摘 | 現状で倒伏の危険性が高いため、伐採を検討する必要がある。残置する場合には風圧軽減のため概ね 1/2 程度まで樹高を低減し、定期的な診断により被害の進行を定期的に観察する必要がある。 | | | |
