No. 2

| 場 所 | 東中野三丁目(鉄道用地内) | 樹 木 医 | | 診 断 日 | 2025 年 11 月 6 日 |
| 樹 木 番 号 | 38 | 樹高(H)=9.0m | 幹周(C)=231 cm | 枝張(W)=8.5m | |
| 樹種名 | サクラ | 植 栽 形 態 | <input type="checkbox"/> 単独樹 <input type="checkbox"/> 植栽帯 <input type="checkbox"/> 緑地内 <input checked="" type="checkbox"/> その他 | | 支 柱 <input type="checkbox"/> 良好 <input checked="" type="checkbox"/> なし <input type="checkbox"/> 破損 |

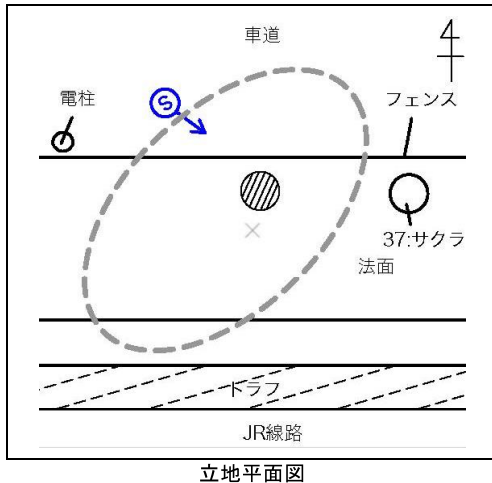
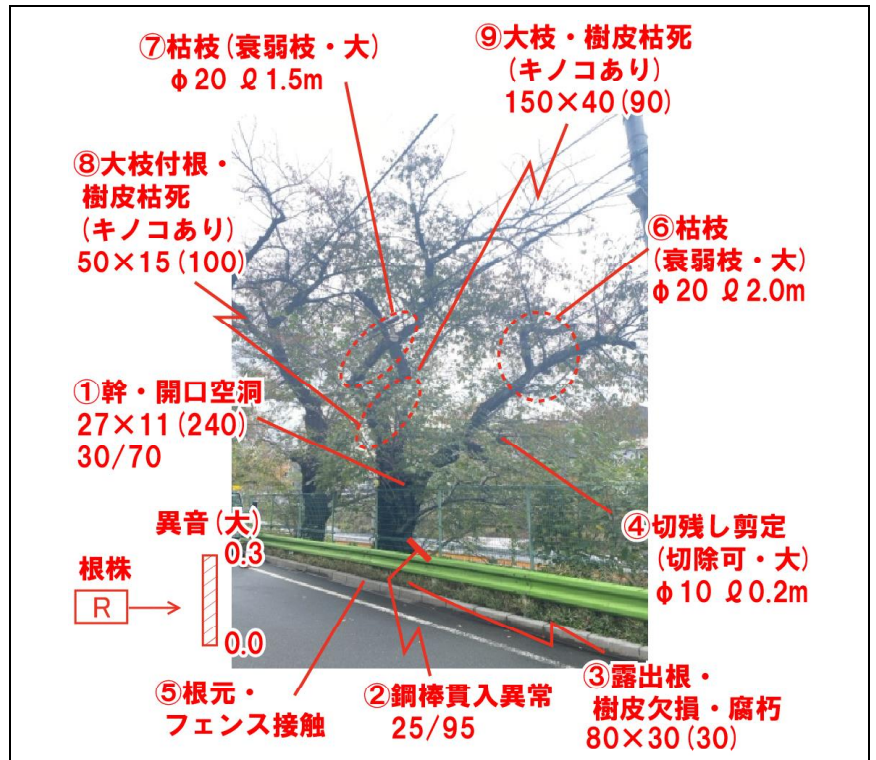
| | | 所 見 | | 幹の開口空洞あり。<br>鋼棒貫入異常あり。同様の被害多数あり。<br>露出根の樹皮欠損・腐朽あり。同様の被害多数あり。<br>切残し剪定(切除可・大)あり。<br>根元のフェンス接触あり。<br>枯枝(衰弱枝・大)あり。<br>大枝付根の樹皮枯死(キノコあり)あり。<br>大枝の樹皮枯死(キノコあり)あり。<br>木槌打診音異常(G.L.0-0.3m)あり。<br>要機器診断(根株)。 | | | |

①幹の開口空洞

| 摘 | 現状で倒伏の危険性が高いため、伐採を検討する必要がある。残置する場合には風圧軽減のため概ね 1/2 程度まで樹高を低減し、定期的な診断により被害の進行を定期的に観察する必要がある。 | | | | | |
