No. 19

| 場 所 | 東中野三丁目(鉄道用地内) | 樹 木 医 | | 診 断 日 | 2025 年 11 月 7 日 |
| 樹 木 番 号 | 5 | 樹高(H)=3.0m | 幹周(C)=227 cm | 枝張(W)=3.0m | |
| 樹種名 | サクラ | 植 栽 形 態 | <input type="checkbox"/> 単独樹 <input type="checkbox"/> 植栽帯 <input type="checkbox"/> 緑地内 <input checked="" type="checkbox"/> その他 | | 支 柱 <input type="checkbox"/> 良好 <input checked="" type="checkbox"/> なし <input type="checkbox"/> 破損 |

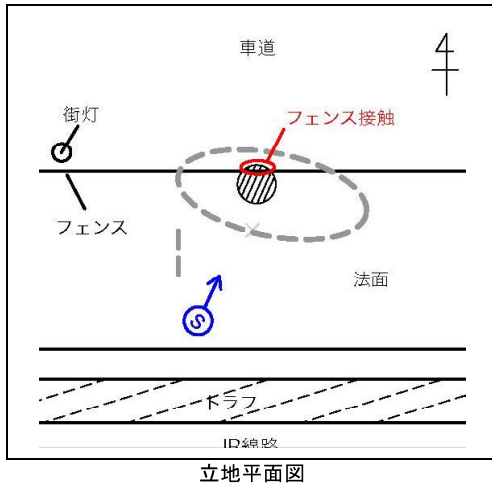
| 所見 | 根元のキノコ(コナカ・大)あり。<br>根元から幹の樹皮欠損・腐朽(甚大)あり。<br>枯枝(大)あり。<br>ひこばえあり。<br>幹のフェンス接触あり。<br>幹の樹皮欠損・腐朽(大・断幹痕)あり。<br>木槌打診音異常(G.L.0-2.3m)あり。<br>要機器診断(根株)。 | | | | | | | |

①根元のキノコ(コナタケ)

| | 摘要 樹高低減済みのため倒伏の危険性は小さいが、幹の大部分が枯死しており回復の見込みがないため、伐採を推奨する。 | | | |

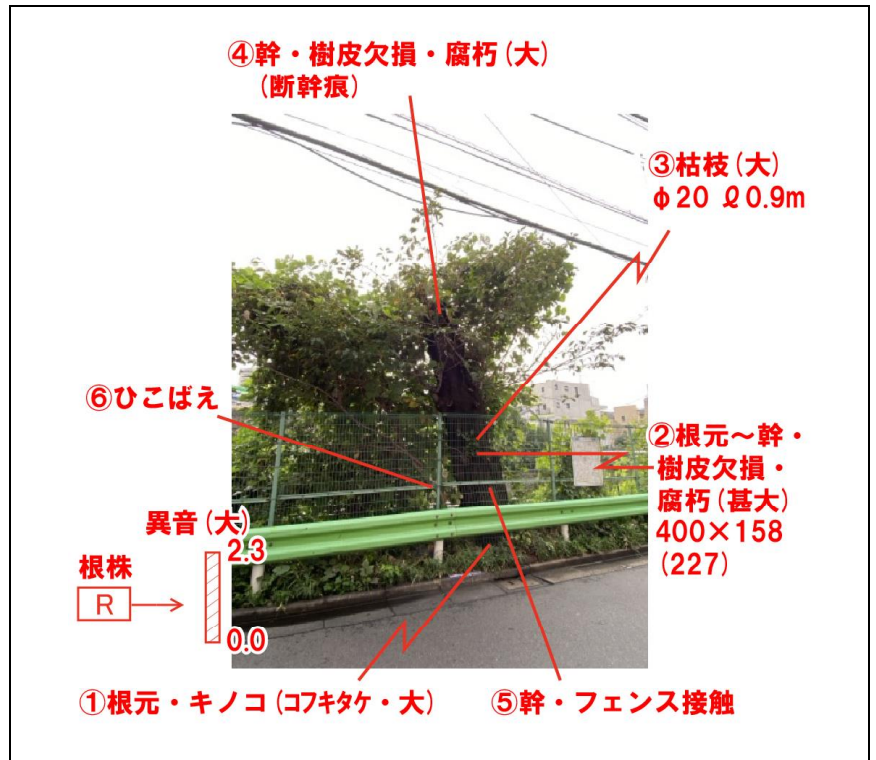
| 判定理由 | 不健全。根元から幹にかけての幹の樹皮欠損・腐朽の被害が甚大であり、地上部の大部分が枯死しているため、回復の見込みがない。 | | | | | | | |

②根元から幹の樹皮欠損・腐朽
