令和7年度名勝哲学堂公園内における文化財の調査・修復の進捗について

哲学堂公園の再整備については、昨年度に引き続き、令和7年度も設計及び修復作業を進めている。文化財の調査・修復工事の進捗状況について報告する。

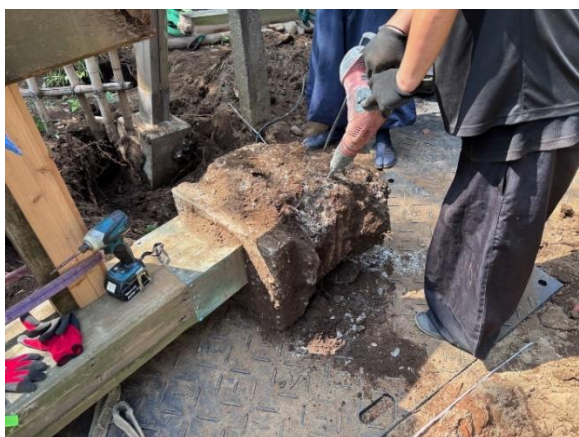
写真1 本柱抜き取り状況

常識門は屋根が付属していない形式であることから、長年にわたる風雨の影響により、柱の腐朽や建具金属の欠損が顕著であった。修復にあたっては、構成する部材を全て取り替えるのではなく、使用可能な部材は可能な限り活用し、既存部材と新材を継ぐ作業や、建具の金属の再利用に細心の注意を払いながら施工を行った。修復工事は令和7年度中に完了する予定である。

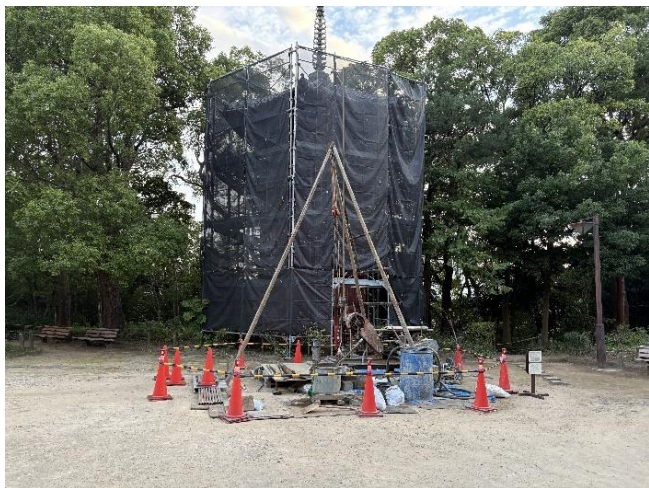
写真3 地盤調査と足場組立状況

平成のルネッサンス整備において改修工事がなされたものの、その後に大規模な修理が実施された記録はなく、シロアリの蟻害、キノコの発生、瓦の欠損などの劣化状況が確認されている。令和7年度は、修復に向けた調査と設計業務を実施した。主な調査内容は、解体調査、不陸調査、地盤調査、部材の科学分析、資料調査である。

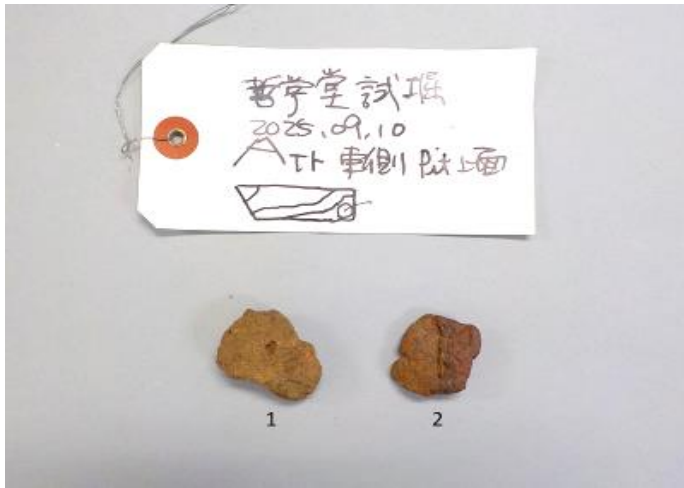
写真7 縄文土器

管理棟周辺は、哲学堂七十七場の一つである鑽仰軒（門戸を監守する建物）が存在したと推定されている場所であるが、鑽仰軒に関連する遺構は確認されなかった。一方で、縄文時代と近世の遺構と遺物が検出された。隣接するテニスコートで同時代の遺構と遺物が多く発見されていることから、周囲に遺跡が広がっている可能性が高いと考えられる。このため、今後管理棟の建替え前に建設予定地内で再度調査を実施する必要がある。
