# 避難所 施設点検マニュアル

# 避難所施設安全点検マニュアル

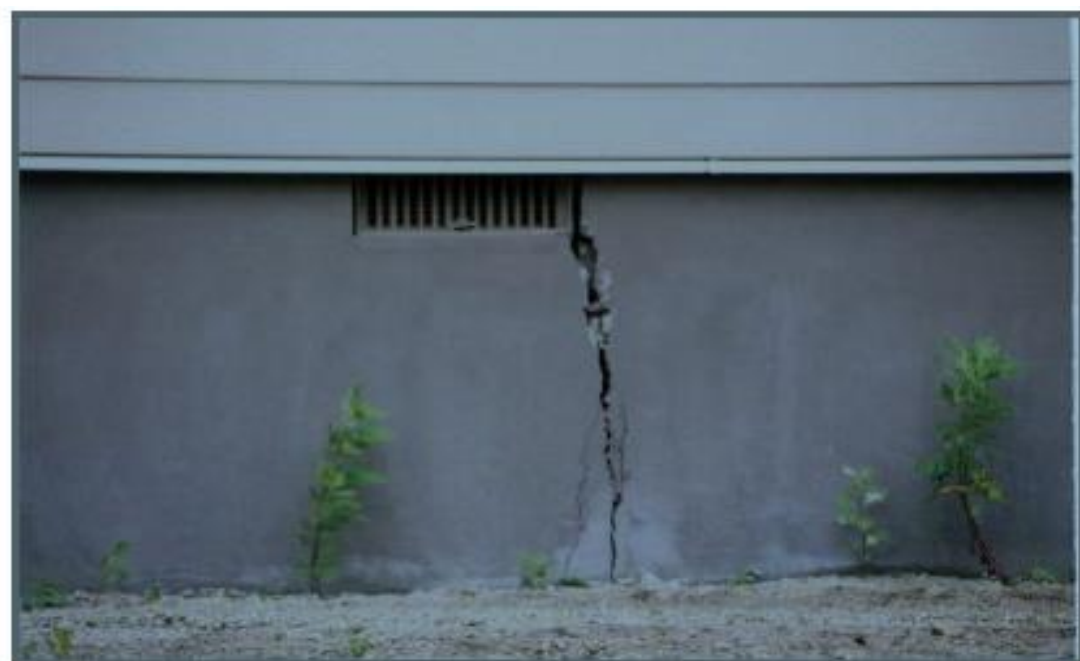
基礎の亀裂

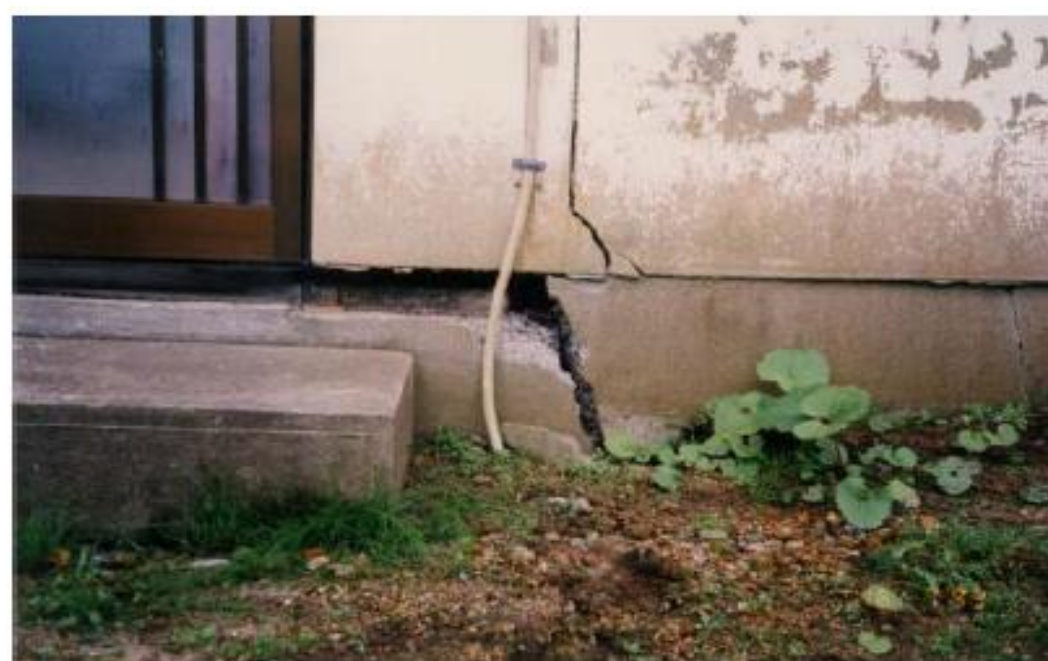
基礎の破損

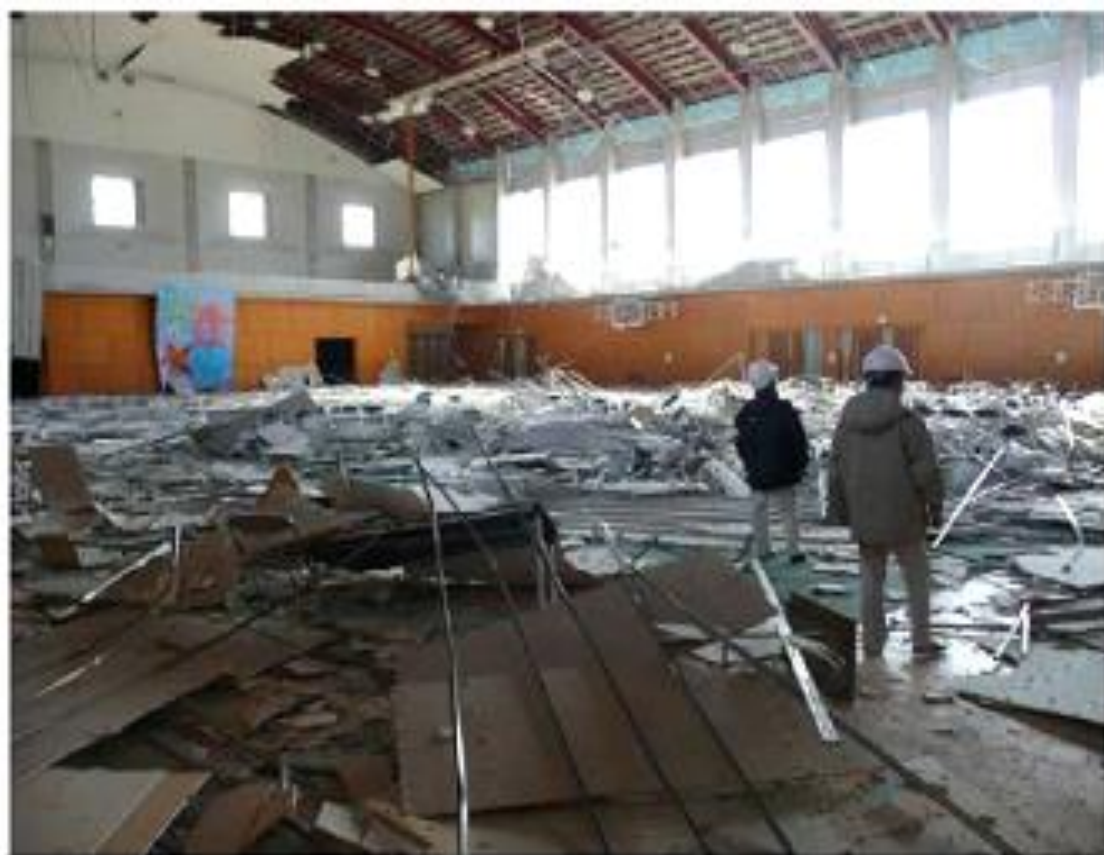
### (5)-5 天井仕上げ材の落下

天井仕上げ材が散乱した  
体育館内
