## (2) 構造検討に係る各種試験

構造検討に必要な各種試験ならびに調査として、煉瓦コアを用いた強度試験、煉瓦壁体のひび割れ状況調査、煉瓦躯体内部の鉄筋等鋼材の有無の確認、現在地・曳家経路・移転先の地盤調査をおこなった。各種結果については以下の通りである。

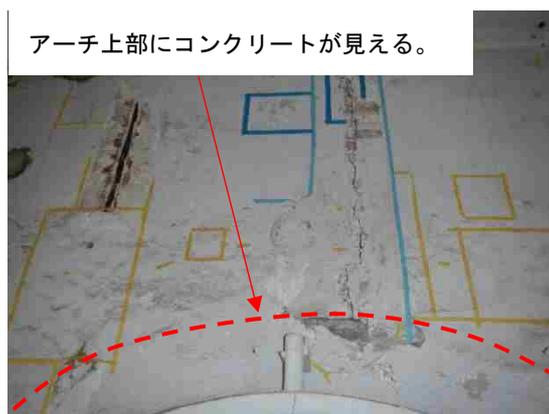
図 2-32 東面アーチ開口上部

アーチの下面で縦横方向共に約 60mm ピッチの鉄筋等鋼材が探査された。

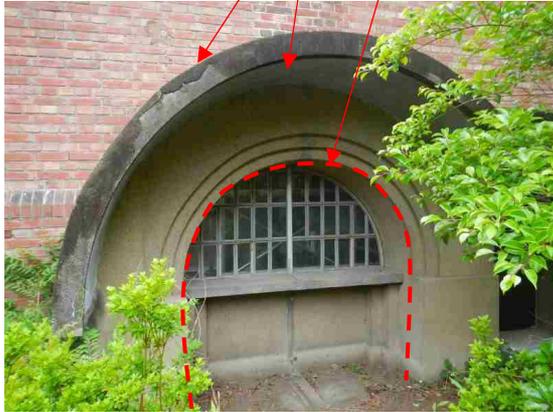
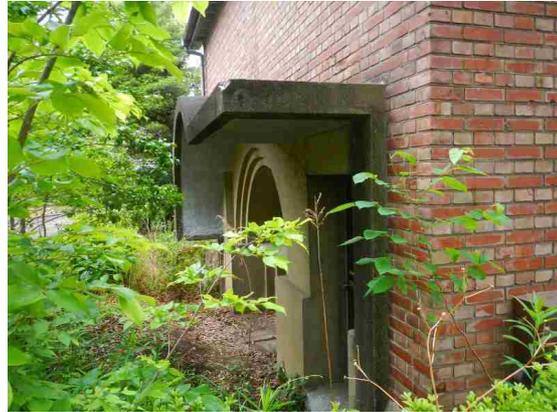
図 2-33 東面アーチ開口・コンクリート庇

庇の上下面で縦横方向共に約 60mm ピッチの鉄筋等鋼材が探査された。

非破壊調査では、コンクリート庇と煉瓦躯体の接続部の状況把握ができなかったため、今後接続部の部分解体調査を行い、状況を把握する必要がある。

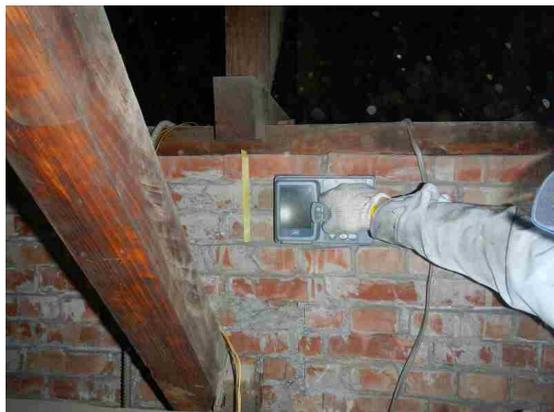
図 2-45 鉄筋探査  
鉄筋探査機を用いて躯体への埋め込み長さを確認した

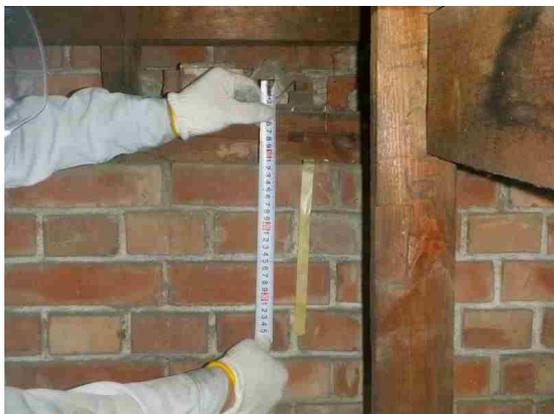
図 2-46 計測  
アンカーボルトの全長を計測し記録した

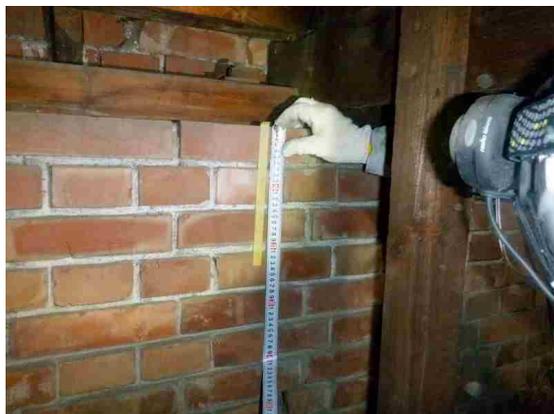
図 2-47 計測  
アンカーボルトの躯体への埋め込み長さを計測し記録した

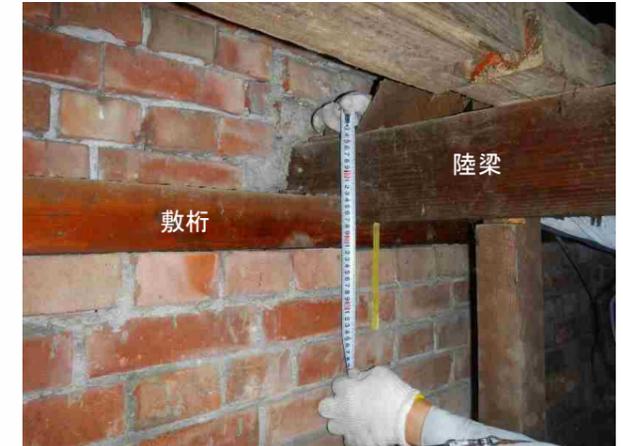
④陸梁、敷桁、躯体を緊結 埋込:120 全長:340

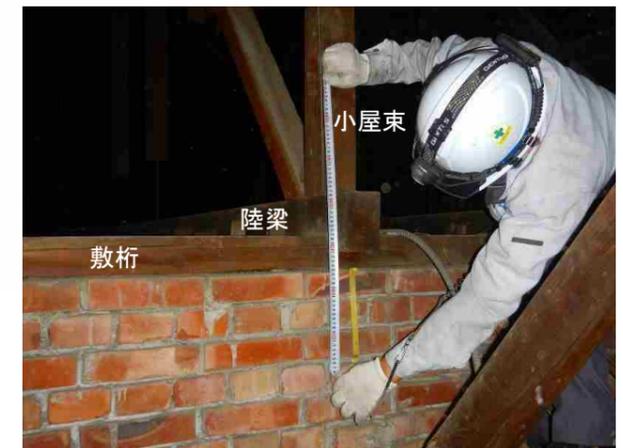
⑦小屋束から敷桁、躯体を緊結 埋込:200 全長:670

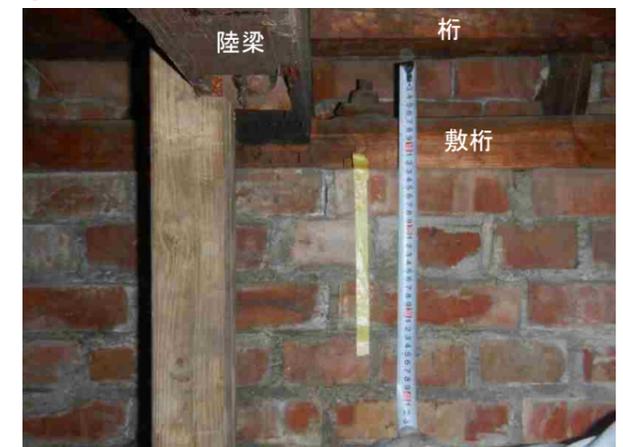
⑬敷桁と躯体を緊結 埋込:230 全長:340

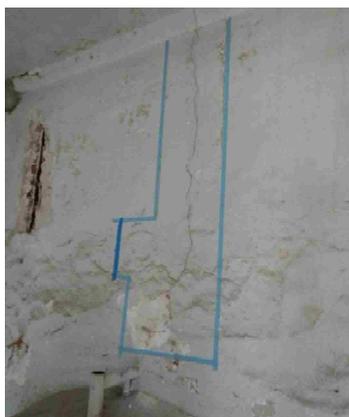
図 3-40 元守衛室 解体工事範囲

令和3年(2021)5月10日に元守衛室東面及び部屋西面の内部仕上の一部(W500、L1600)を解体し、貫通ひび割れの有無について調査を行った。解体箇所は創建時に煉瓦塀が接続していた箇所の室内側で、外側でもひび割れが確認されている。

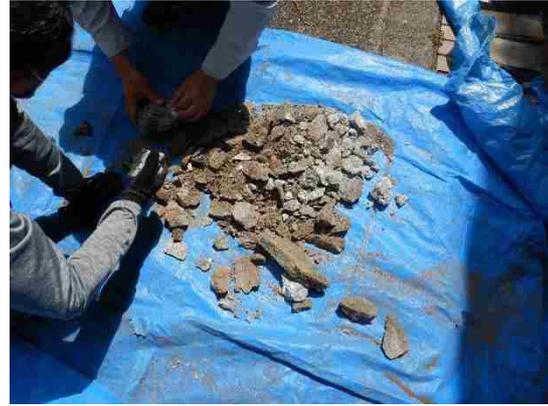
図 3-50 試掘① 舗装解体作業  
舗装下の捨てコンクリート

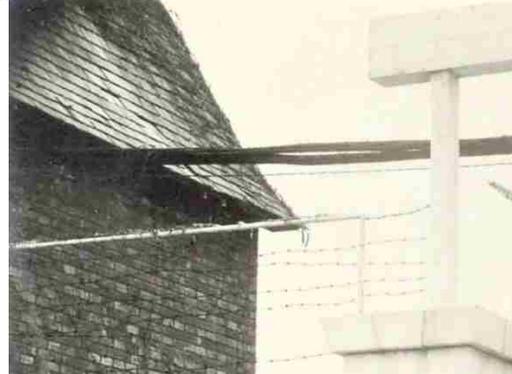
昭和26年(1951)、拘禁所時代の写真(拡大)  
平葺の天然スレートが写る

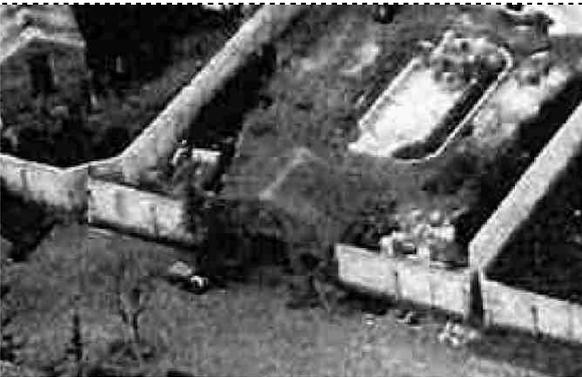
昭和6年(1931)、震災復旧時の写真  
棟が白く写っているため、棟にはスレートではなく金属(銅板や鉄板)を用いていたと思われる

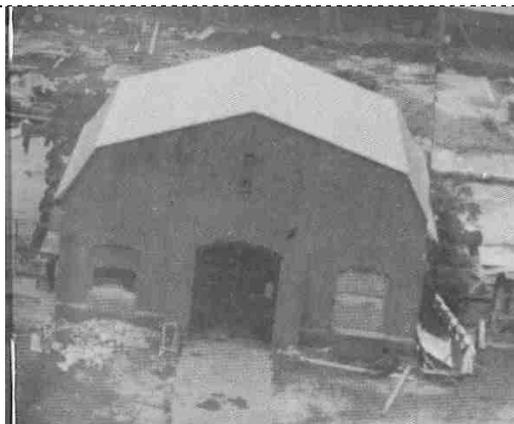
昭和 32 年 (1957)、返還直後の写真  
瓦棒葺か定かではないが、屋根面が白く写っており、天然スレートから葺き替えられていると想定される

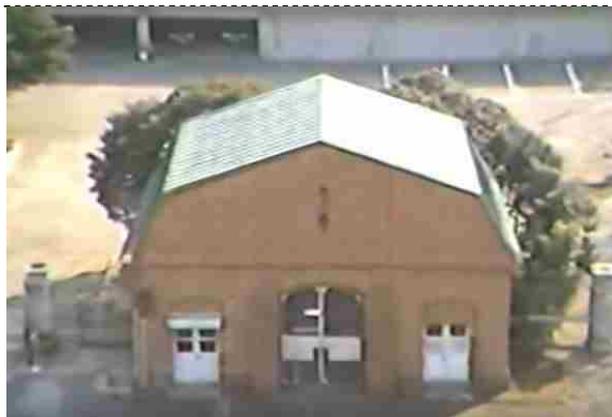
解体直前の写真  
緑系の色をした瓦棒葺屋根が写る

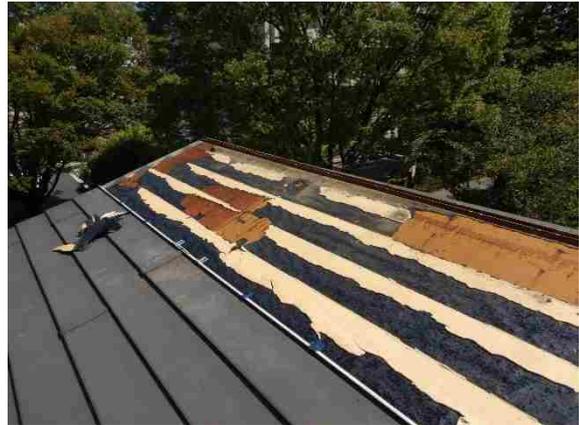
段葺下のルーフィングと下地のラワン合板

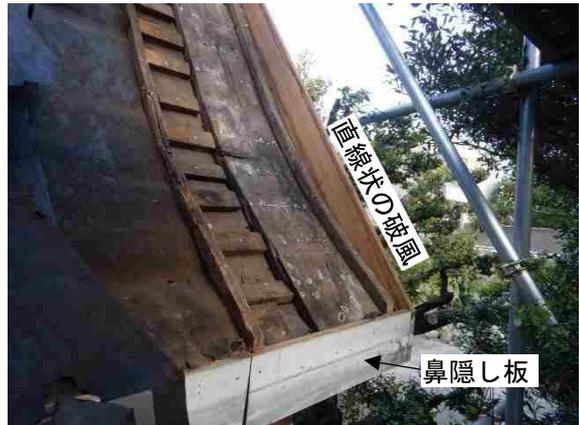
現況屋根の破風と鼻隠し板

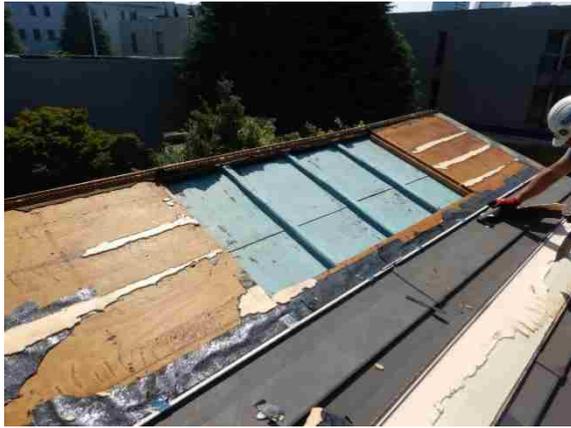
段葺き下に残る瓦棒葺屋根

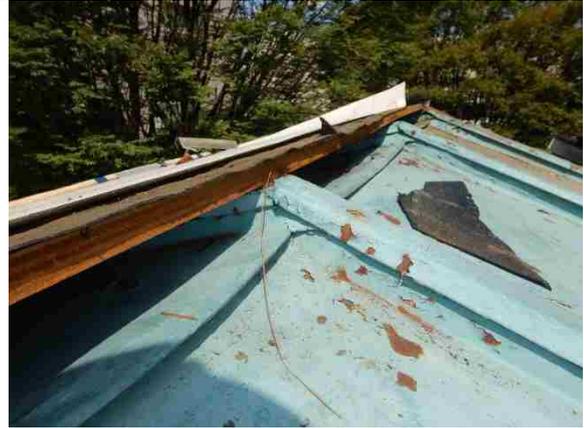
瓦棒葺の棟 そのまま残る

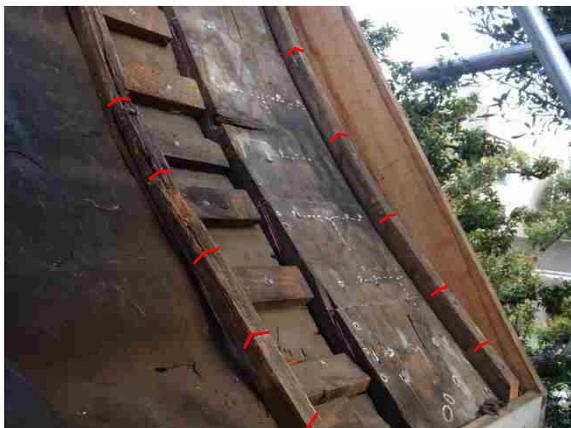
芯木の切り込みとスカート状の意匠  
(赤線が切り込み位置)

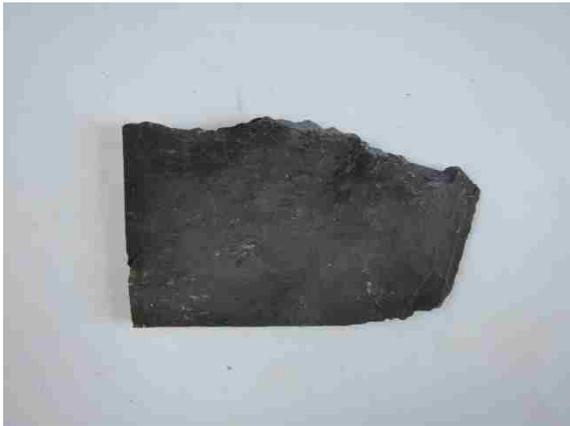
天然スレートの破片 厚 6 mm

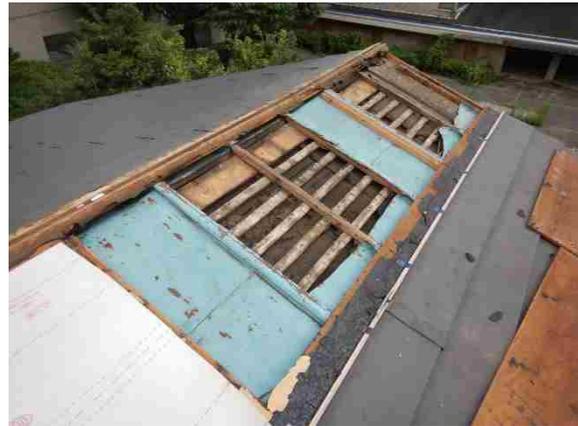
瓦棒葺の下に残る創建時の屋根下地

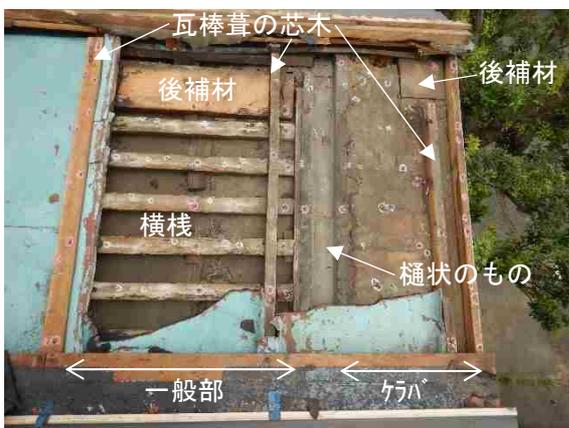
[棟]部材が一部取り替えられている  
ケラバ脇に樋状のものが入り、軒先まで続く

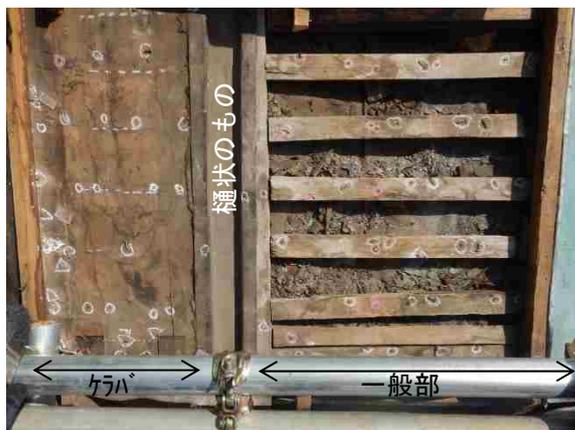
[腰折れ上部] ケラバと一般部  
ケラバには圧痕が残る

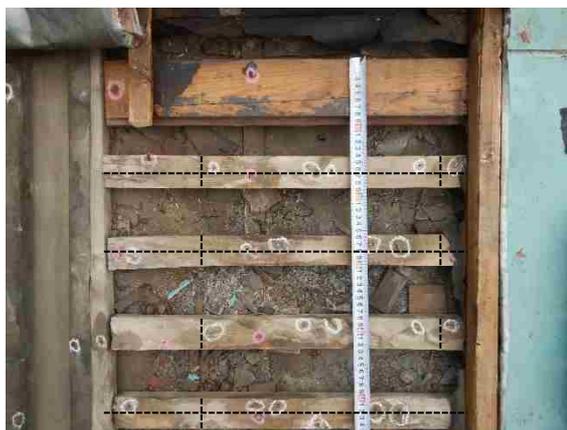
[腰折れ上部] 横棧の墨 縦墨@350、横墨@120  
※確認できた箇所を点線で記載

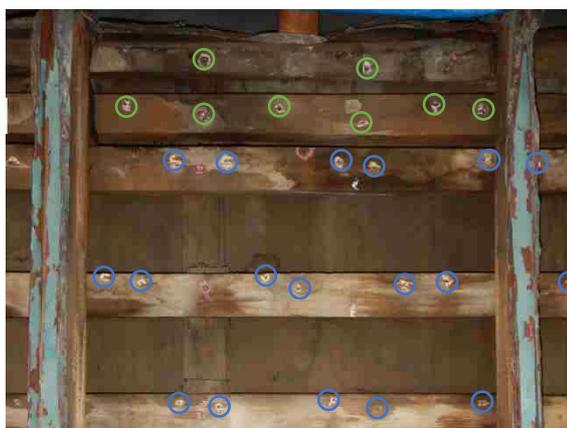
[腰折れ下部] 釘痕跡  
緑: 額葺と思われる釘痕跡 青: 平葺の釘痕跡

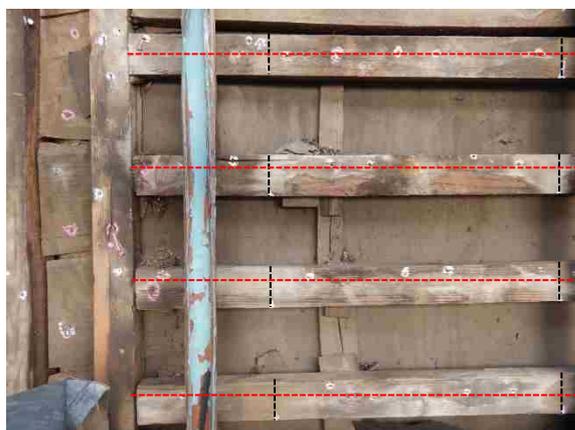
[腰折れ下部] 横棧の墨 縦墨@350 程度  
横墨@140 ※確認できた箇所を点線で記載

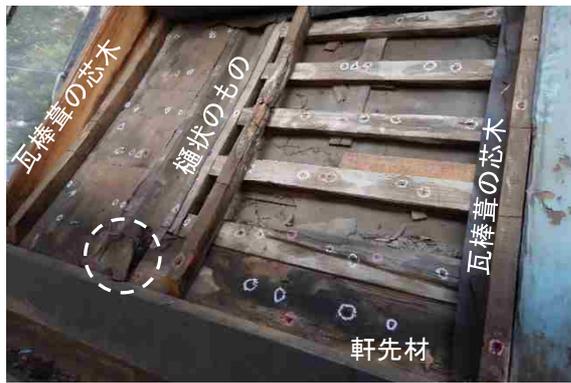
[軒先] 創建時部材が残る  
榑の先端は折り込まれていた（点線○部）

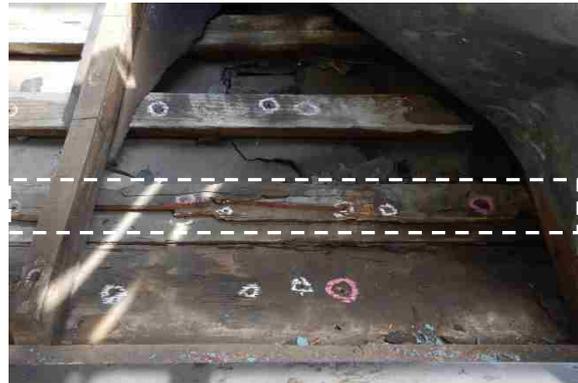
[軒先] 高さ調整用の胴縁  
軒先の切り板 2 枚分の高さ調整材と推定

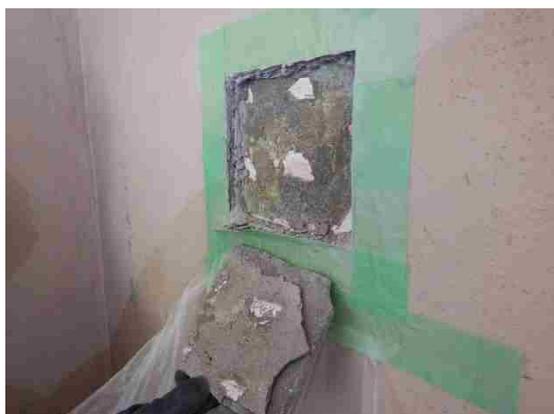
図 3-67 元守衛室東面 腰壁  
モルタルの下に何層かの塗装がみられた

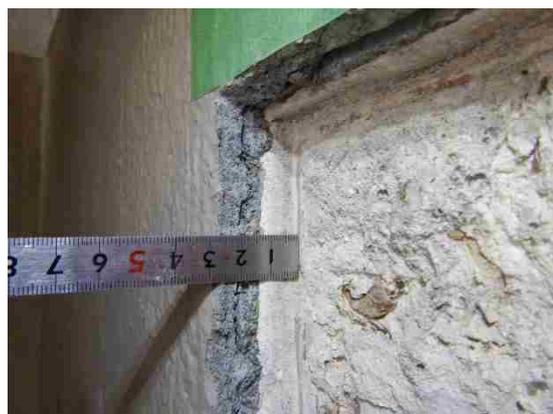
図 3-68 元守衛室東面 腰壁の断面  
漆喰層の上から厚 14 mmのモルタルが塗られている。漆喰層は生漆喰、砂漆喰、漆喰で層厚 14 mmであった

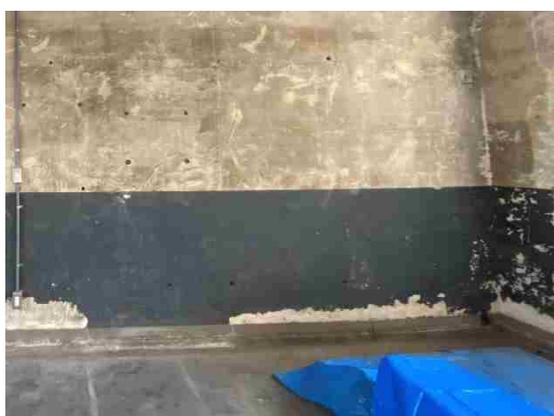
図 3-69 部屋 腰壁  
部屋の腰壁にはモルタルは塗られておらず、漆喰の上に塗装としている

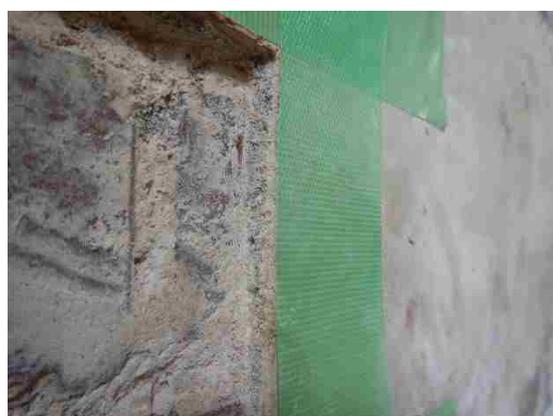
図 3-70 部屋 腰壁の断面  
煉瓦面の上から生漆喰、砂漆喰、漆喰の層が確認された。層厚は 10 mm

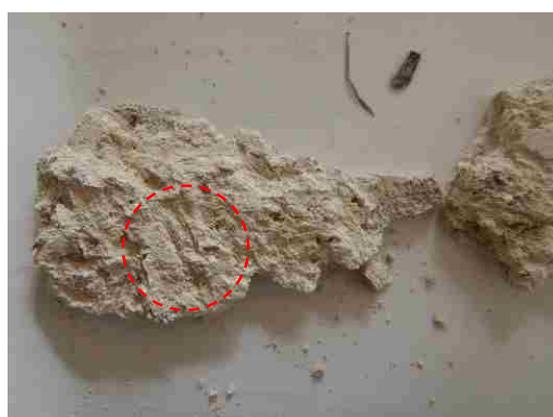
図 3-72 部屋 腰壁のサンプル  
部屋、元守衛室ともに砂漆喰にはスサが混じる

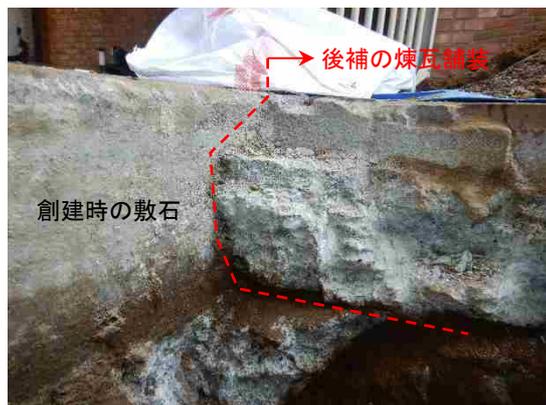
図 3-96 試掘① 通路北側  
 創建時の敷石と後補の煉瓦舗装の取り合い

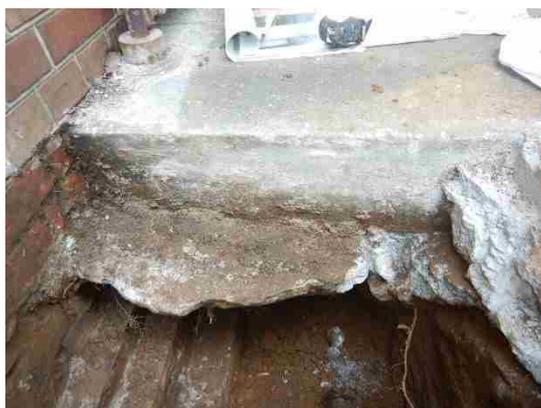
図 3-97 試掘①通路北側 敷石  
北側大扉下の敷石は厚さ 220 mmで、敷石下には厚 120 mm程度の捨てコンがある

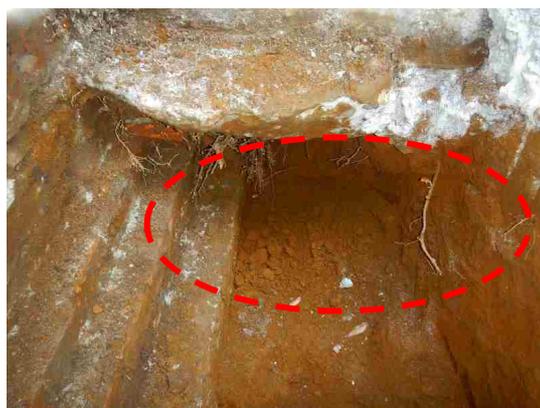
図 3-98 試掘① 通路北側 敷石下部  
敷石下部（赤丸部）に煉瓦積み基礎はみられない
